PROCENA STANJA NOSEĆE DRVENE KONSTRUKCIJE KUĆE STEVANA MOKRANJCA U NEGOTINU SA PREDLOGOM MERA REKONSTRUKCIJE

Radovan Cvetković¹, Dragoslav Stojić² Stefan Conić³, Nemanja Marković⁴

ASSESSMENTS OF TIMBER STRUCTURES OF STEVAN MOKRANJAC HOUSE IN NEGOTIN AND RENOVATION RECOMMENDATIONS

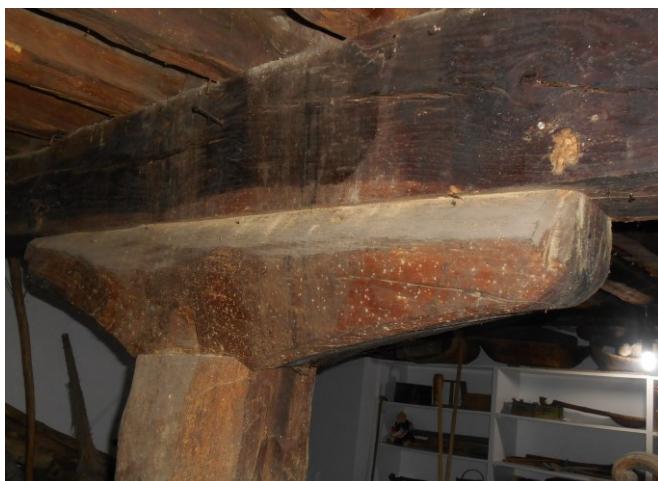
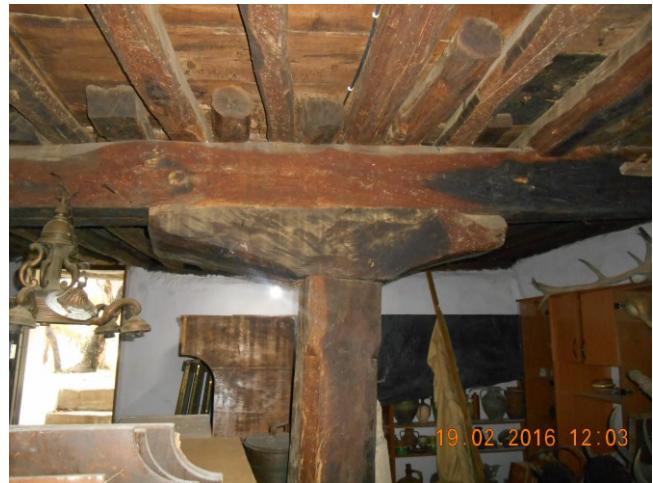
- Podrum i prizemlje objekta podeljeni su klasičnom drvenom međuspratnom konstrukcijom (MSK) od hrastovih tesanih greda dimenzija 14/14-15cm koja je u veoma lošem stanju, Slika 2. Međuspratne grede (MSG) postavljene su na rasteru od 30-40cm i ras-pona 3,50m, statickog sistema proste grede. Prilikom poslednje rekonstrukcije ovi konstruktivni elementi nisu adekvatno ni obrađeni ni

zaštićeni, čak ni kora, ponegde, nije oljuštena u potpunosti, tako da su bile pogodno tlo za razvoj mikroorganizama, insekata, sipaca koji su u velikoj meri uticali na smanjenje nosivosti poprečnog preseka i pojavu prekomernih ugiba i vibracija. Pored jasnih vizuelno uočljivih oštećenja, ove MSG se karakterišu i tupim zvukom pri udaru, što je još jedan pokazatelj dotrajalosti ovih elemenata, Slika 3.

Slika 2 –Deterioracija neadekvatno zaštićene drvene meduspratne konstrukcije usled bioloških uticaja

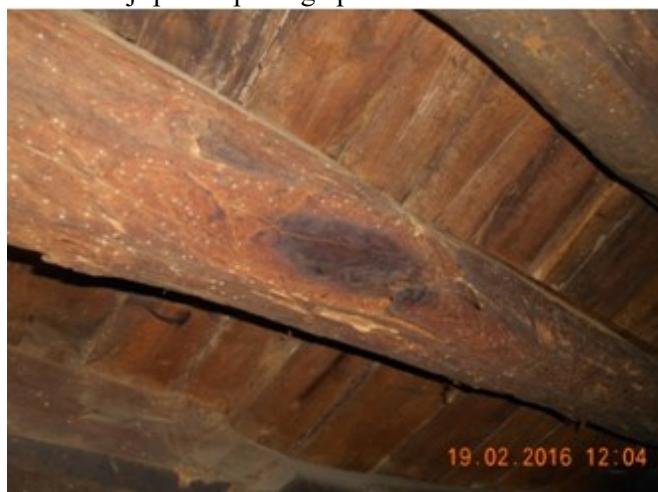
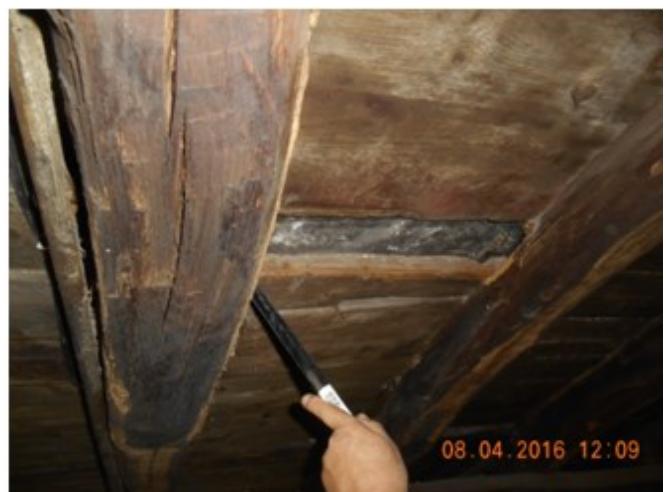
Slika 3 –Meduspratna greda sa slikom tipičnih oštećenja izazvanih dejstvom insekata, lošom preventivnom zaštitom i selekcijom materijala

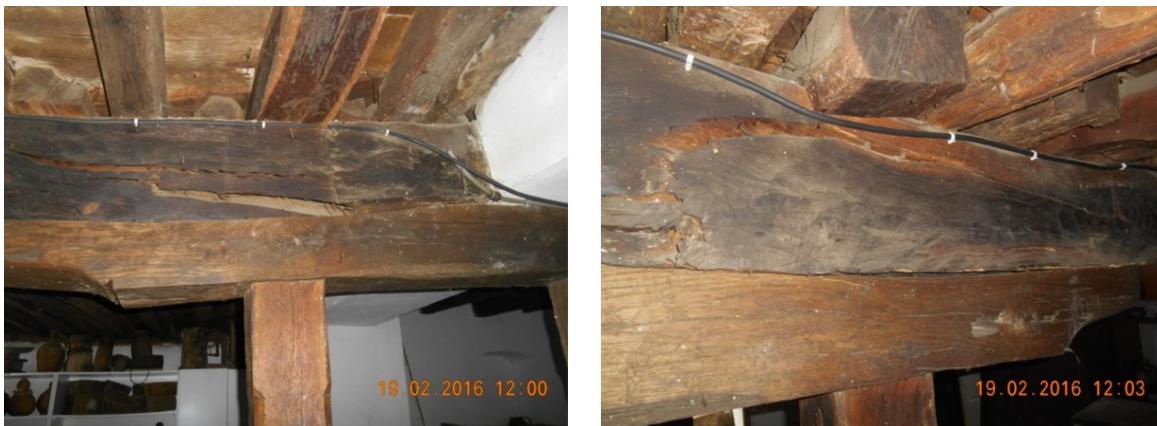
- U centralnom delu dužine hodnika smeštena je zidana, veoma teška i prostrana konstrukcija ložišta-odžaklike, Slika 4. Sve to je oslojeno na MSG čiji se nivo oštećenosti i dotrajalosti jasno vidi sa pozicije poda podruma, kao i prekomerna deformacija kojom se one karakterišu. Kota poda ispred ložišta je na nižem nivou u odnosu na kotu istog poda u drugim

prostorijama za više od 10 cm, kao direktna posledica te deformacije.

- Prostorije koje se nalaze u neposrednoj blizini ognjišta-odžaklike imaju nagnute podove prema ognjištu kao posledicu prekomernih deformacija čitave MSK usled velikog koncentrisanog opterećenja.

- Duž hodničkih zidova uočene su pukotine u podnoj oblozi od opeke iz navedenih razloga. Na osnovu detaljnih merenja i statičke analize došlo se do zaključka da je ova zona najugroženija i najnestabilnija, a jedan od uzroka se može pronaći u podrumu kuće.

Slika 4 –Oštećenja centralne, noseće grede MSK

- uklanjanje starih MSG u ovoj zoni kuće;
- uklanjanje centralne grede GG-02 (CPG), grede sa najvećim strukturnim oštećenjima, zajedno sa drvenim stubom i naglavnim jastukom.

- ugradnja nove centralne grede od tesane hrastovine poprečnog preseka $b/h=18/26\text{cm}$ preko stubova S-D2 i S-D1 i drvenih jastuka, sa odgovarajućim vezama (ugradnja klamfi, izrada veze na čep ili upotreba zavrtnjeva M14), u svemu prema izvornim detaljima koji se odnose na oslanjanje grede njenim krajevima na podrumski zid, konstrukciju u zoni granice između „levog“ i „desnog“ dela kuće (njen sastavni deo je stub S-D1) i o stub S-D2;

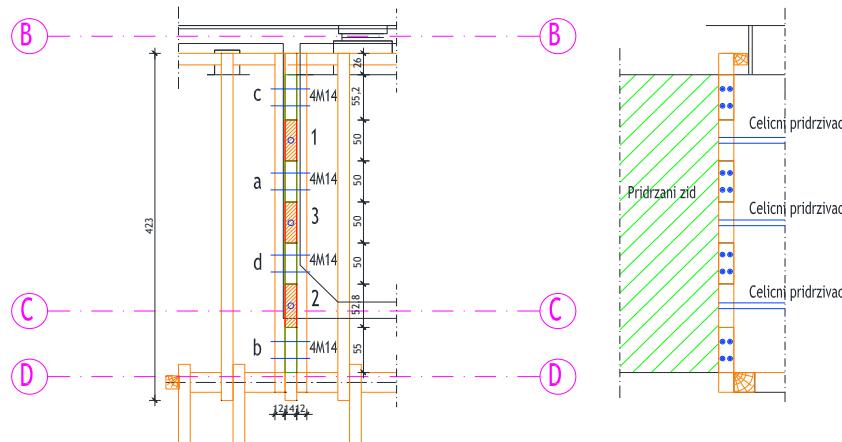
Slika 7 Greda složenog poprečnog preseka ispod poduprtog zida

- ugradnja nove spregnute MSG od tesane hrastovine, dimenzija poprečnog preseka $3x(b/h)=3x(12/14)\text{cm}$, u zoni ložišta u svemu prema datim grafičkim prilozima i opisanoj proceduri-pravac **2-E-D**; Grede se međusobno povezuju po vertikalnom spoju i po celoj dužini zavrtnjima M14, na međusobnom rastojanju od 20cm. Pritežu se obostrano maticama koje se ugrađuju preko podložnih ploča u ukopane otvore („frezenkovanje“) (Slika 7).

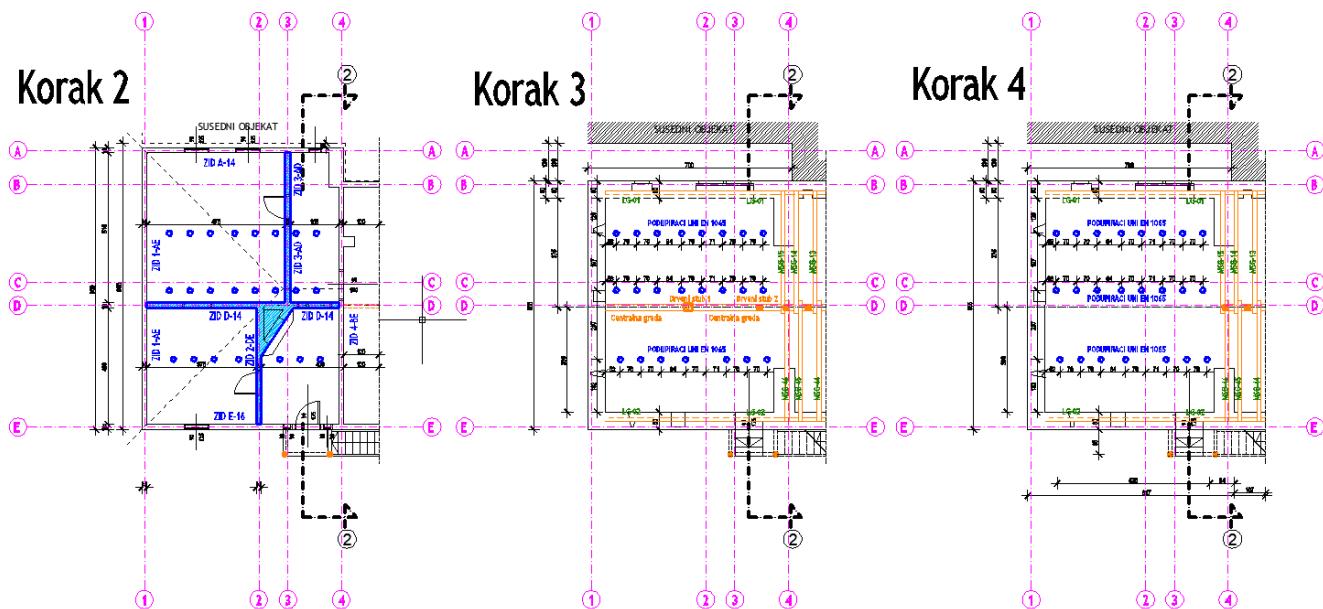
Slika 8 deo postupaka predloženih mera sanacije „levog“ dela kuće
