DIJAGNOSTIKA STANJA AB SITNOREBRASTE MEĐUSPRATNE KONSTRUKCIJE - STUDIJA SLUČAJA

DEO 2 – DINAMIČKE ANALIZE

Rezime: U radu je prikazana dijagnostika dinamičkih karakteristika armiranobetonske sitnorebraste međuspratne konstrukcije višedecenijske starosti, na primeru konstrukcije osnovne škole "Josif Kostić" u Leskovcu. Izvršena je analiza odgovora konstrukcije izložene dejstvu dinamičkog probnog opterećenja. Na osnovu snimljenih signala odziva konstrukcije u pogledu dinamičkog ugiba i dilatacija u armaturi i betonu određeni su dinamički parametri (frekvencija i prigušenje) i izvršena njihova analiza. Rezultati dinamičke analize iskorišćeni su za ocenu stanja konstrukcije i predlog mera konstruktivne i reparaturne sanacije. Dati su zaključci o trenutnom stanju konstrukcije, na osnovu kojih je moguće definisati adekvatne mere sanacije i ojačanja.

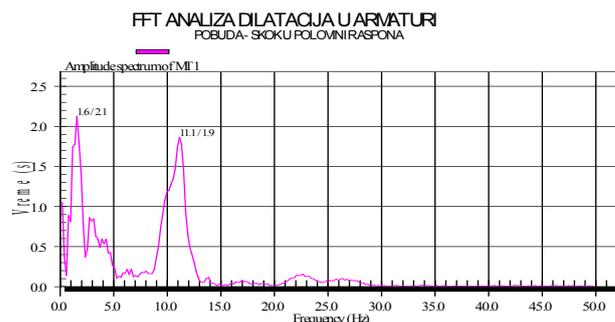
Slika 6 - FFT analiza signala iz dilatacija.

- Karakteristične frekvencije oscilovanja iz dijagrama dilatacija u armaturi – MT1

$$f=1.6 \text{ Hz i } f=11,1 \text{ Hz}$$

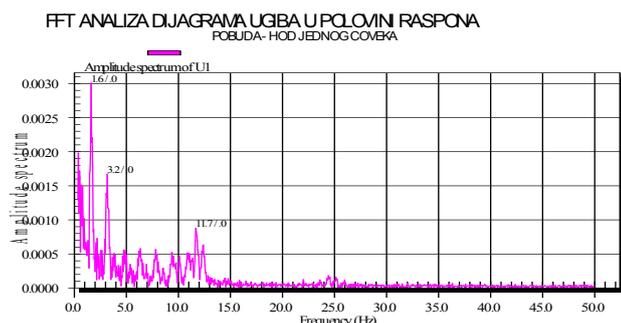
Slika 5 - FFT analiza signala iz ugiba.

- Karakteristične frekvencije oscilovanja iz dijagrama ugiba u polovini raspona – U1

$$f=1.6 \text{ Hz ; } f=3.2 \text{ Hz i } f=11,7 \text{ Hz}$$

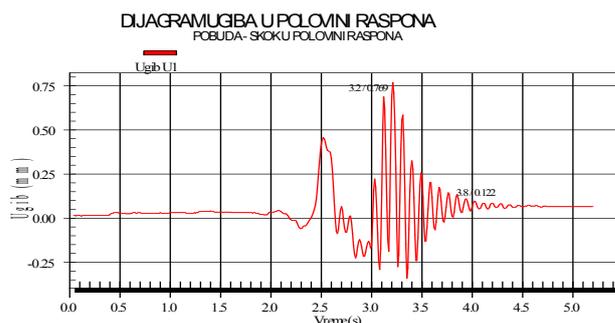
Slika 7 - Dijagram ugiba u polovini raspona izazvan udarnim dejstvom (skok).

- Prigušenje konstrukcije iz ugiba u polovini raspona – U1

$$\delta = \frac{1}{n} \cdot \ln \frac{A_0}{A_n} = \frac{1}{7} \cdot \ln \frac{0,769}{0,122} = 0,263$$

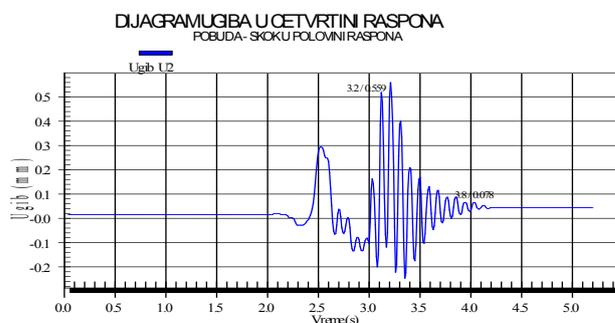
Slika 8 - Dijagram ugiba u četvrtini raspona izazvan udarnim dejstvom (skok).

- Prigušenje konstrukcije iz ugiba u četvrtini raspona – U2

$$\delta = \frac{1}{n} \cdot \ln \frac{A_0}{A_n} = \frac{1}{7} \cdot \ln \frac{0,559}{0,078} = 0,281$$

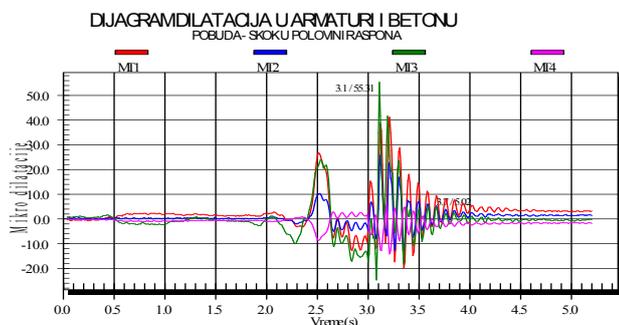
Slika 9 - Dijagram dilatacija u armaturi i betonu izazvan udarom (skok).

- Prigušenje konstrukcije iz dilatacija u armaturi – MT3

$$\delta = \frac{1}{n} \cdot \ln \frac{A_0}{A_n} = \frac{1}{7} \cdot \ln \frac{55,31}{5,02} = 0,343$$

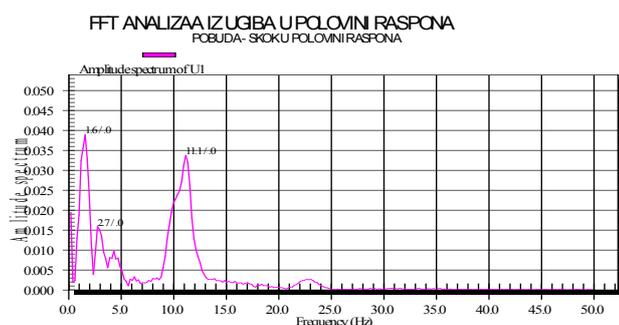
Slika 10 - FFT analiza signala iz ugiba.

- Karakteristične frekvencije oscilovanja iz dijagrama ugiba u polovini raspona – U1

$$f=1,6 \text{ Hz i } f=11,1 \text{ Hz}$$

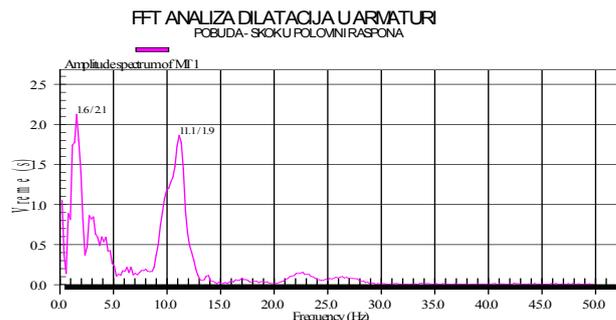
Slika 11 - FFT analiza signala iz dilatacija.

- Karakteristične frekvencije oscilovanja iz dijagrama dilatacija u armaturi – MT1

$$f=1,6 \text{ Hz i } f=11,1 \text{ Hz}$$

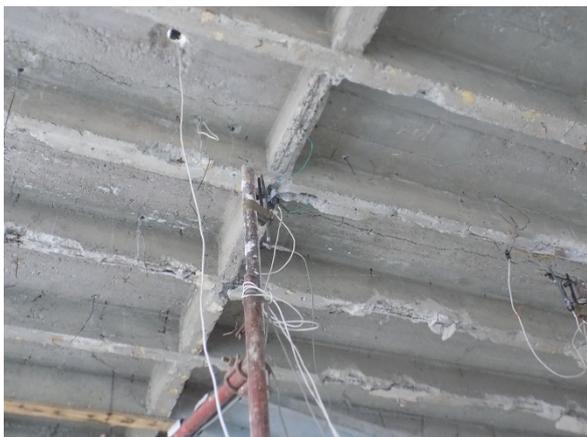
Makroskopskim pregledom ustanovljeno je da je površina betona na ploči i naročito nosačima (rebrima) delimično oštećena, uz pojavu segregacije, a da je na pojedinim delovima konstrukcije armatura potpuno ogoljena (foto 1). Uočeno je i vibriranje međuspratne konstrukcije pri kretanju, koje izaziva nelagodnost kod korisnika.

1) Uočena su delimična oštećenja betona njegovim odvajanjem i ogoljavanjem armature. Takođe, uočava se pojava segregacije zbog loše ugradnje u trenutku livenja betona. Ovo za posledicu ima smanjenje mase i naročito krutosti konstrukcije, što direktno utiče na njene dinamičke karakteristike, a naročito vrednost sopstvene frekvencije.

Foto 1 – Karakterističan izgled konstrukcije (rebra i ploča) i karakteristična oštećenja (segregacija betona i ogoljenost armature nosača-rebara zbog oštećenja betona). Raspored mernih instrumenata u polovinio raspona (LVDT i merne trake).

4) S obzirom na potrebu promene podne obloge u učionicama u kojima je u upotrebi predmetna međuspratna konstrukcija (prvi sprat), približne površine 700 m², predloženo je njeno konstruktivno ojačanje radi povećanja krutosti i poboljšanja dinamičkih karakteristika, što bi bilo izvedeno sprežanjem sa novim slojem betonske ploče, uz reparaturnu sanaciju armature i oštećenog betona sa donje strane. U tom cilju investitoru je dat predlog mera mera sanacije, što nije predmet ovog rada.
