UZROCI OŠTEĆENJA I SANACIJA DRVENE KONSTRUKCIJE CENTRALNE KUPOLE BISKUPIJE U PANČEVU

CAUSES OF DAMAGE AND RENOVATION OF THE CENTRAL TIMBER DOME DIOCESE OF PANČEVO

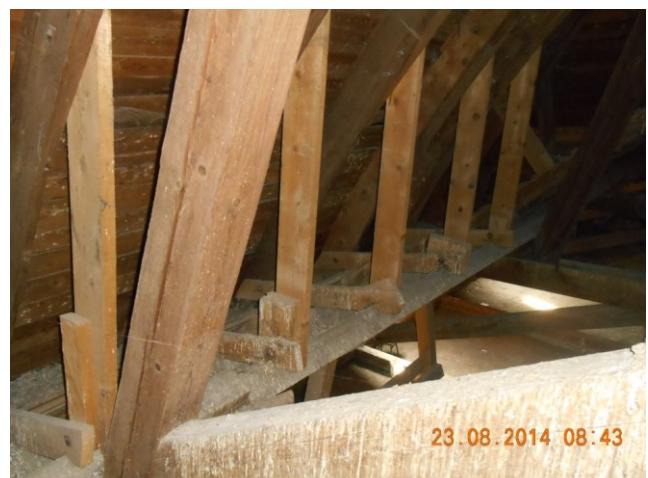
Slika 5 . Zakrivljeni nosači sa podupiračima na dvorišnoj strani kupole.

Zakrivljeni nosači na dvorišnoj strani su poduprti podupiračima (5/19cm) na $\frac{1}{2}$ raspona, (slika 5). Podupirači se oslanjaju na podrožnjače dvovodnog

konstruktivnog sklopa preostalog dela krovne konstrukcije, opterećujući je na koso savijanje. Svojim donjim krajem ZN se oslanjaju na daščanu podlogu. Na ovoj strani kupole nema prokišnjavanja, u ovom momentu.

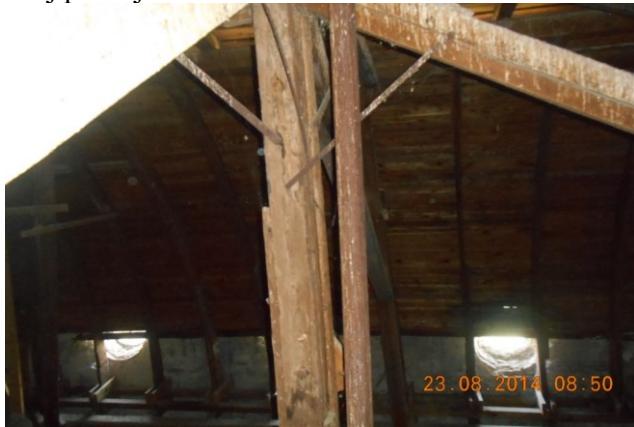
Očigledno je da drveno-metalni sklop centralnog stuba ima velikih problema i sa nosivošću i sa vitkošću.

Detaljnim pregledom svih delova drvene konstrukcije centralne kupole uočeni su sledeći nedostaci koji se moraju otkloniti u sanacionom procesu. Dakle: Centralni stub je kvadratnog poprečnog preseka stranice $a=20$ je ispucao, nastavljan je, vitkosti koja je van propisima definisanih okvira i predstavlja slabu tačku u konstrukciji. Njegovo ojačanje je pokušano dogradnjom čeličnog stuba cevastog poprečnog preseka, spoljne dimenzije od 10cm i visine od 6,50m. Samo na osnovu odnosa njegovih geometrijskih karakteristika jasno je da on ničemu na ovoj poziciji ne koristi.

Slika 6. Centralni stub.

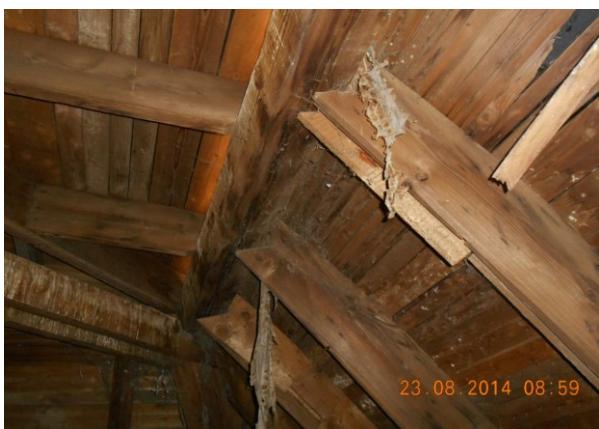
Slika 7. Veza između vrhova ZN i okvirne grede u vrhu kupole, sa jasno izraženim zazorom.

Spoj okvirnih greda u ravni vrha kupole, sa strane dvorišta i poprečnih pravaca i zakrivljenih nosača kupole je sa zazorom od 10cm i više, tako da se

krajevi ZN oslanjaju na pomenute grede sa nekoliko centimetara kontakta, što može dovesti do loma i „upadanja“ cele strane kupole u tavanski prostor. Veza između vrhova ZN i pomenutih greda je popustila zbog nakretanja globalne konstrukcije kupole izazvanog popuštanjem oslonaca ugaonih stubova na suprotnoj, parkovskoj strani kupole (slika 7).

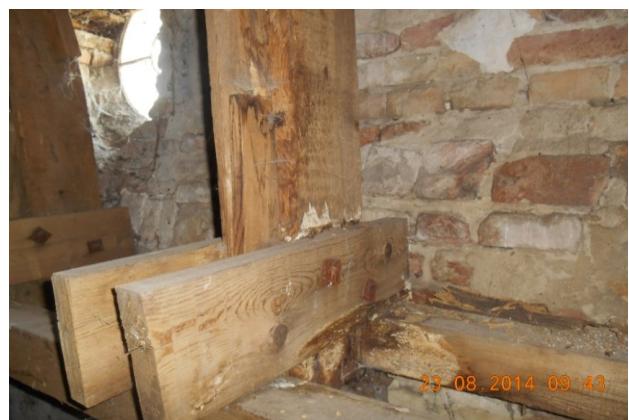
Slika 9. Oštećenja u zoni oslanjanja zakrivljenih nosača.

ZN na parkovskoj strani su dužine od 6,50m, donjim krajem oslonjeni na specijalnu konzolnu podkonstrukciju, pridržavanu delimično jednom podužnom gredom koja ima ulogu ukrućenja zakošenih stubova na parkovskoj strani kupole, ranije opisanu, koja je u stanju raspadanja i ispadanja iz zidova u koje je ranije uklještена. Naginjanje globalne konstrukcije kupole na ovu stranu, dodatno je opteretilo ovaj oslonički sistem i povećalo stepen njegovog oštećenja, što se jasno vidi na slikama 9. i 10.

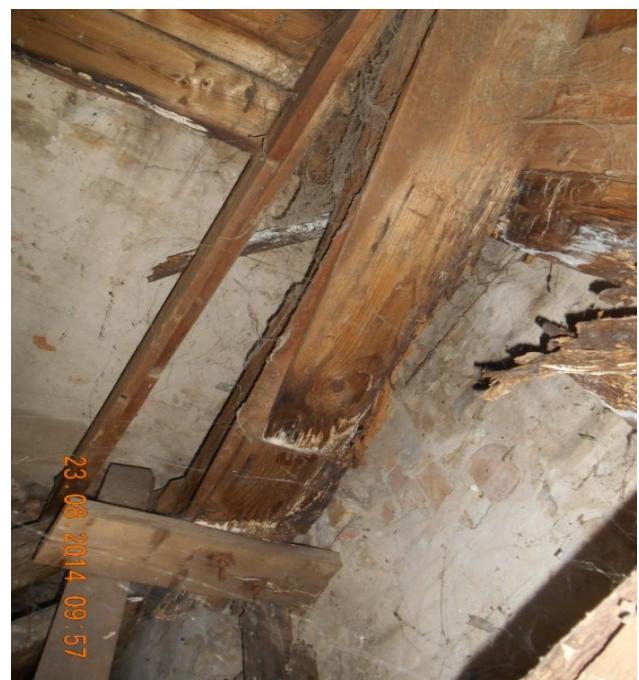
Slika 10. Oštećenja u zoni oslanjanja zakrivljenih nosača.

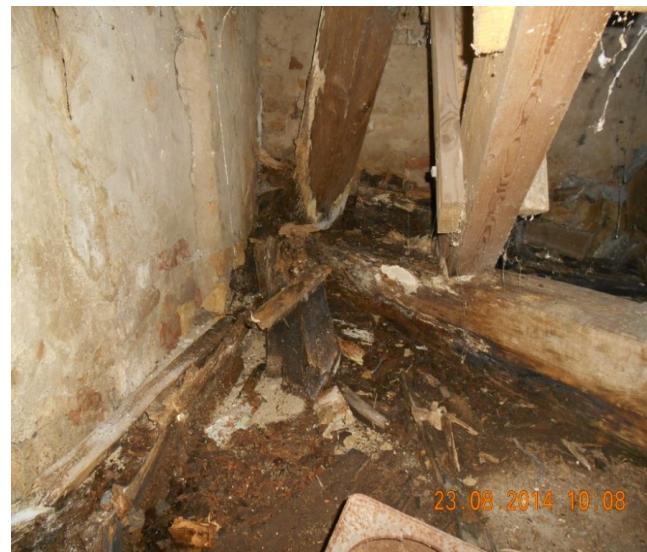
Na levom delu parkovske strane kupole, totalno propadanje usled prokišnjavanja jastučne grede kraja ugaonog zakošenog nosećeg stuba prostornog sklopa kupole, slike 11. i 12. Remenatna zakrivljena grebenjača visi u prostoru pošto su osloni elementi u potpunosti istruleli. Elementi ranije sanacije su van funkcije. Jastučna greda na koju se oslanja noseći zakošeni ugaoni stub ramovske konstrukcije i kosnici konstrukcije izvedene tokom ranije sanacije su u fazi potpunog raspadanja, jasno, usled prokišnjavanja. Tim procesom izazvano je sleganje zakošenog ugaonog nosećeg stuba prostorne, ramovske konstrukcije kupole, čiji je donji deo, takođe, u trulom stanju, samim tim, pomeranje i promena geometrije prostorne konstrukcije kupole. Može se proceniti da je i ovoj zoni došlo do deterioracije najmanje 30-ak cm drvene mase, a samim tim za sličnu vrednost uzeti veličina pomeranja, naginjanja, ka parkovskoj strani, konstrukcije kupole.

Slika 11. Potpuno propadanja jastuka i kraja levog zakošenog stuba sa parkovske strane kupole.

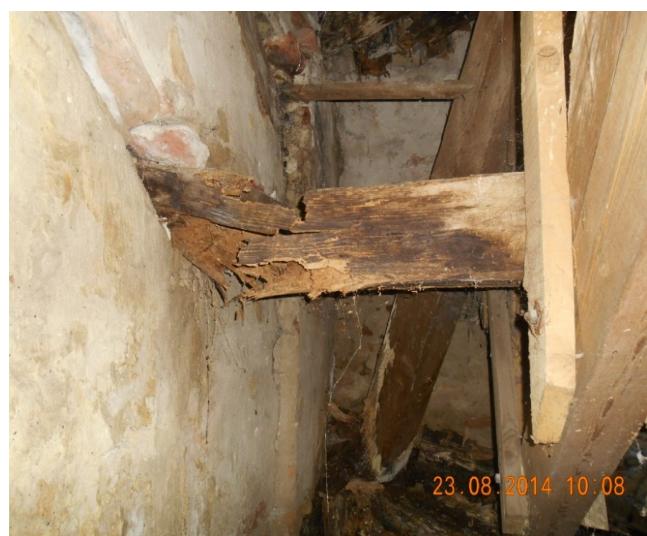
Slika 12. Deterioracija elemenata za ukrućenje prostorne konstrukcije kupole.

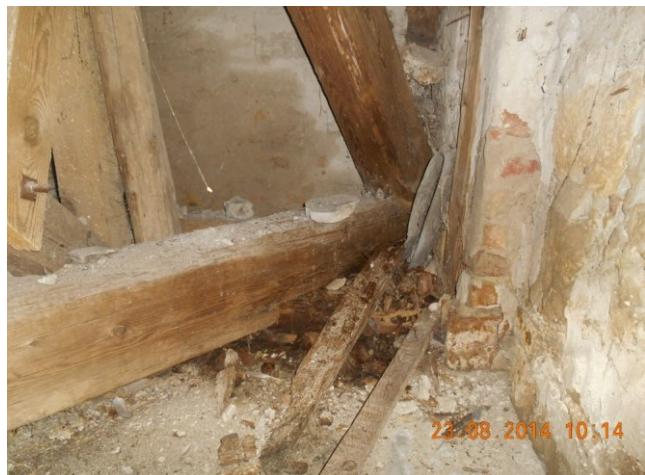
Navedeni opis karakteriše i desni ugao parkovske strane kupole, u nešto blažoj meri (slika 13). Zakrivljene grebenjače su u ugaonim zonama parkovske strane kupole u lošem, neupotrebljivom stanju. Može se reći da u ovoj zoni konstruktivni sklop konstrukcije kupole egzistira, samo zahvaljujući postojanju daščane obloge, specifičnom prostornom, gotovo lučnom sistemu konstrukcije kupole i relativno zdravim, osnovnim, nosećim elementima istog. Veze između elemenata ostvarene su na zasek i zavrtnjevinama. U vreme obilaska objekta, oslone zone

zakošenih ugaonih stubova parkovske strane kupole su u vodi.

Slika 13. Oštećenje jastuka i kraja desnog ugaonog zakošenog stuba sa parkovske strane kupole.
