KLIZIŠTE NA LOKACIJI DUBOKA DOLINA U SELU BUNUŠEVAC, OPŠTINA VRANJE – PREDLOG I VERIFIKACIJA SANACIONIH MERA

Rezime: U fokusu ovog rada je klizište na lokaciji Duboka dolina u selu Bunuševac, opština Vranje, kojim je zahvaćen deo naselja i okolni nenaseljeni teren na površini od oko tri hektara. U radu je dat opis uzroka i procesa nastanka klizišta, kao i projektovane mere sanacije. Trenutno stanje terena zahvaćenog procesima kličjenja zahteva preduzimanje kako hitnih, tako i dugoročnih mera sanacije. Na osnovu raspoloživih katastarsko-topografskih podataka i geotehničkog elaborata, predložena je sanacija klizišta ugradnjom horizontalnih drenova, čime bi se u značajnoj meri smanjio nivo podzemnih voda u širem području klizišta, i modifikacijom geometrije kosine nasipanjem zemljanog materijala u donjem delu kosine, što bi doprinelo povećanju sile otpora koja se suprotstavlja kličjenju. Sa ciljem verifikacije predloženih mera sanacije sprovedene su računске analize stabilnosti kosina primenom softvera Geostructural Analysis (Slope Stability). Na osnovu rezultata sprovedenih analiza stabilnosti kosine, zaključeno je da projektovane mere stabilizacije kosine, pod uslovom da se izvedu

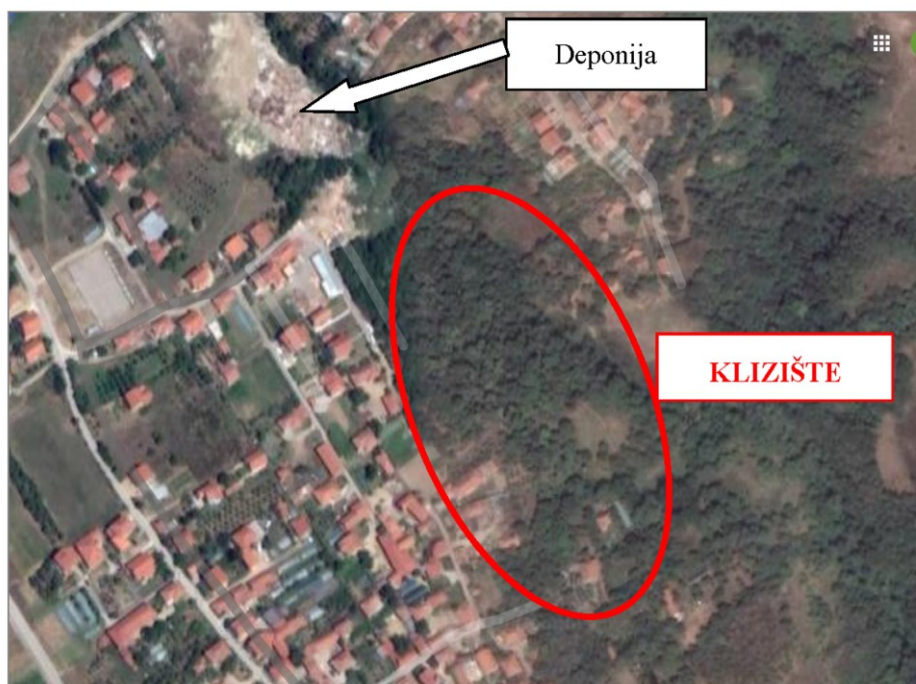
Na lokaciji dela naselja Duboka dolina u selu Bunuševac, pored Vranja, došlo je do značajnih pomeranja zemljane mase i oštećenja stambenih objekata koji su tu izgrađeni. Radi se o poznatom i starom klizištu koje je bilo posebno aktivno tokom 2018. i 2019. godine. Klizištem je zahvaćen deo naselja kako je to prikazano satelitskim snimkom na Slici 1. Teren je jednim delom pod strmim nagibom. Teren je jednim delom pod strmim nagibom prema potoku i nepristupačan pod gustom vegetacijom, dok je drugim delom sa manjim nagibom i koristi se za poljoprivrednu proizvodnju. Ukupna površina terena zahvaćenog klizištem procenjena je na oko 3 hektara. Trenutno stanje terena zahvaćenog klizištem i stepen oštećenja objekata nameću potrebu da se projektuju i izvedu odgovarajuće mere sanacije.

Slika 1 - Deo naselja Duboka dolina u Bunuševcu zahvaćen klizištem

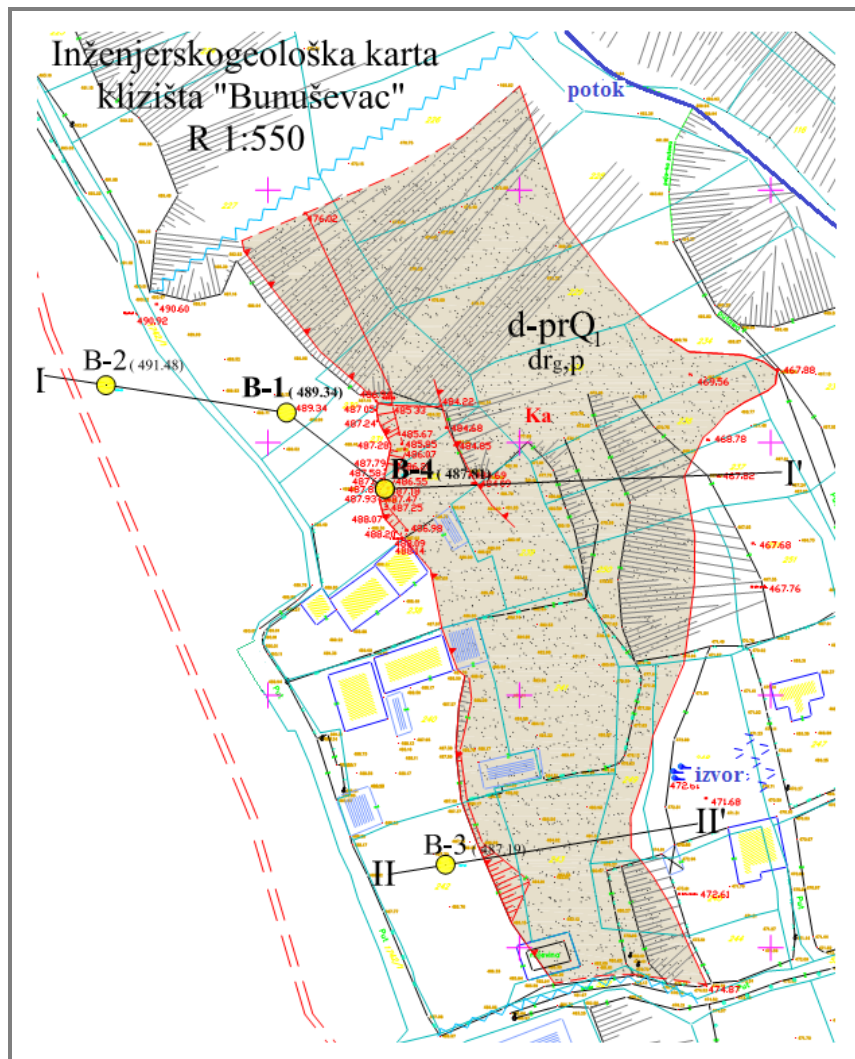
Ispitivana lokacija predmetnog klizišta sa izvedenim istražnim bušotinama, definisana je sa ciljem određivanja morfoloških i litoloških karakteristika terena, površine i dubine klizanja, kao i utvrđivanja uzroka koji su doveli do pojave klizišta, a time i načina za sanaciju klizišta. Uočeno je da postoji pomeranje masa tla u pravcu nagiba padine – sa čeonim ožiljkom klizišta koje se nalazi na velikom prostoru i koje zahvata nekoliko kuća. Klizište je nepravilnog oblika sa nožicom koja je teško uočljiva, široka i u pojedinim delovima dopire skoro do potoka (Slika 2).

Slika 2 - Inženjersko - geološka karta klizišta sa rasporedom istražnih bušotina

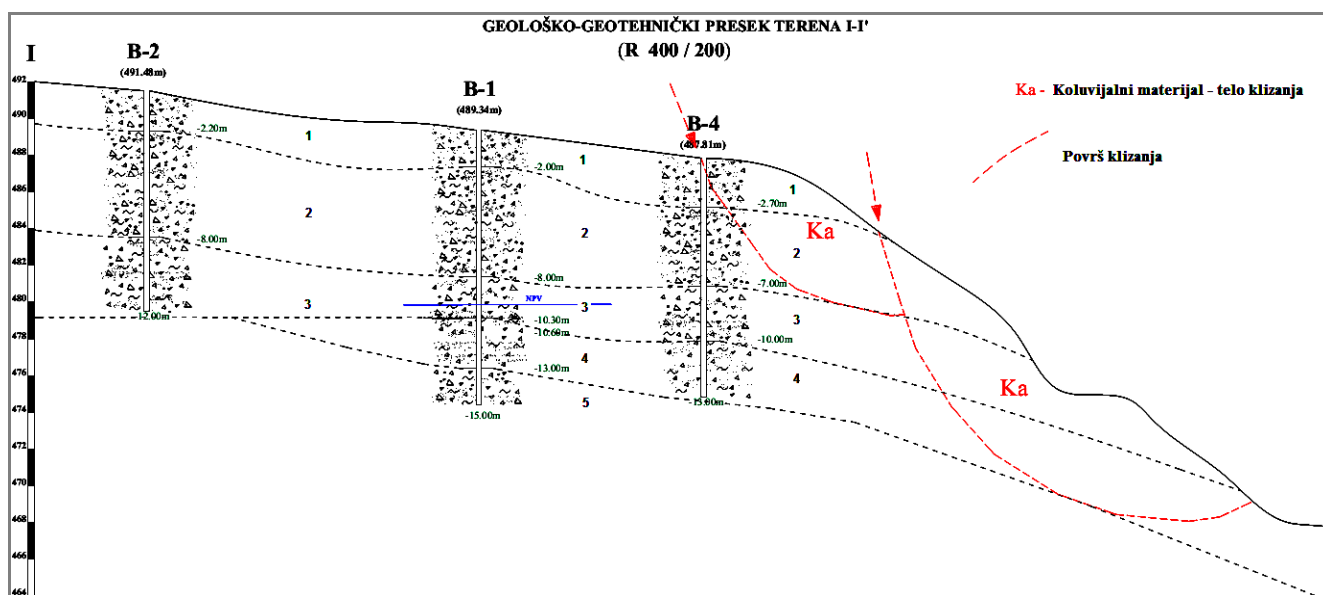
Generalno, geneza tla je jasna, dok je materijal nejasnih granica, sličan po sastavu i po fizičko - mehaničkim karakteristikama. Analizom fizičko - mehaničkih parametara tla određena je klizna površ koja je formirana u različitim litološkim sredinama, sa najvećom dubinom klizanja od oko 6,50 m (Slika 3). Prva, starija klizna površ, je verovatno na granici sloja (5) – drobina, dok je druga, mlađa klizna površ na kontaktu sloja (2) i (3). Definisanu kliznu površ i koluvijalni materijal aktivnog klizišta treba uzeti uslovno iz razloga veoma nejasne slike dobijene kartiranjem istražnih bušotina i uvidom u nabušene slojeve tla koji su veoma sličnih karakteristika.

Slika 3 - Geološko - geotehnički presek terena I – I'

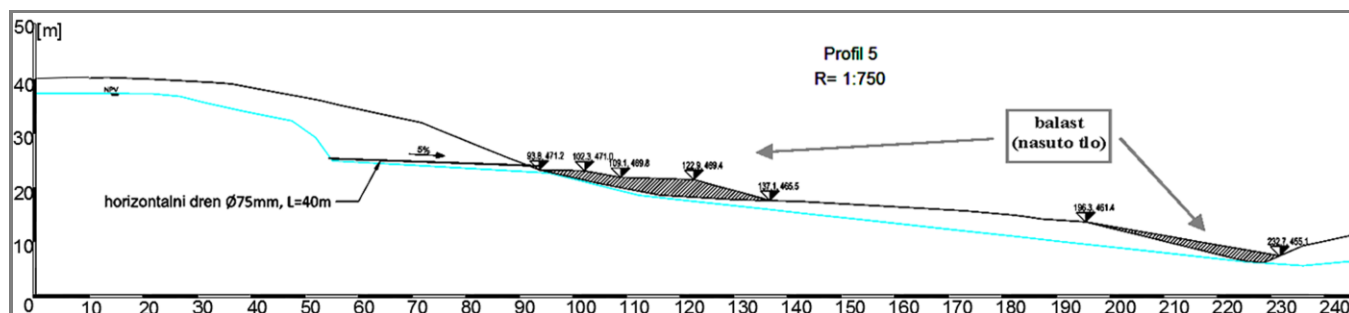
Slika 4 - Predviđene mere sanacije na klizištu u naselju Duboka dolina, Bunuševac (poprečni presek)

I. Prvu fazu sanacije predstavlja dreniranje kosine. Ovde je najpre ispitivan uticaj izvođenja vertikalne drenaže u dnu kosine, međutim efekti ove mere nisu bili zadovoljavajući. Zato je pri daljem projektovanju tretirana mera izvođenja horizontalnih drenova, koja je, u kombinaciji sa merom preraspodele mase tla, dala prihvatljive rezultate. U tu svrhu je predviđeno izvesti horizontalne drenove u telo klizišta, dužine 40,0 m i prečnika cevi 75 mm. Ugradnju horizontalnih drenova treba uraditi sa prostora nožice klizišta, kako je to dato na Slici 4. Međusobni razmak horizontalnih drenova je 5,0 m, a pad prema sabirnom kanalu 5%. Zadatak planirane horizontalne drenaže je

III. Modifikacija geometrije kosine dodavanjem zemljanog materijala u donjem (nižem) delu kosine (gledano u poprečnim presecima klizišta), u vidu nasipa sa bermama, predstavlja drugu fazu stabilizacije kosine (Slike 4 i 5). Nasipanje zemljanog materijala se

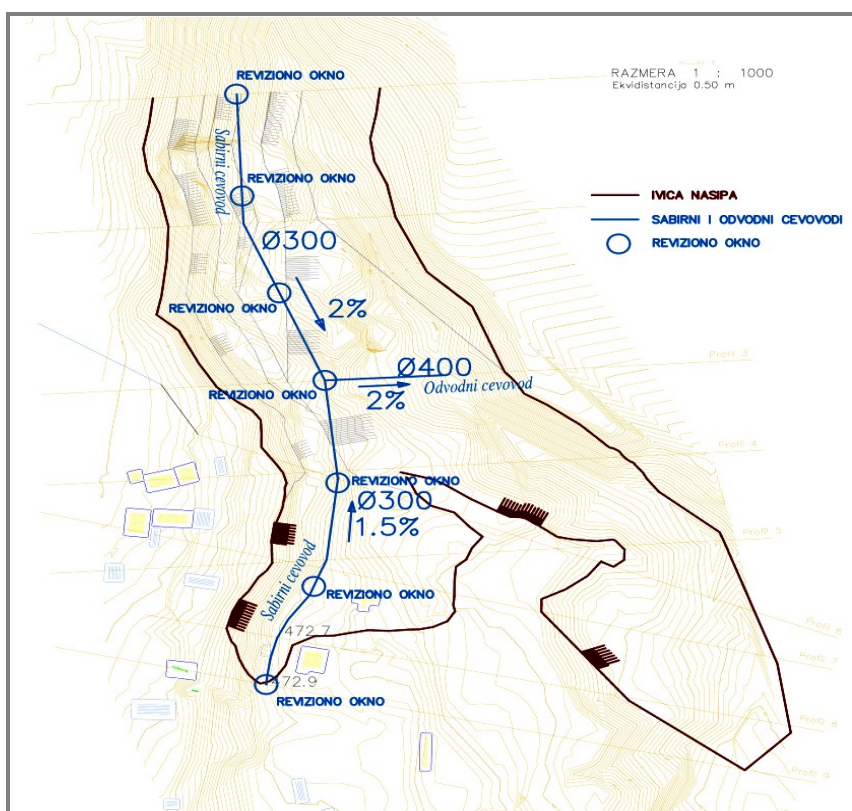
Slika 5 - Predviđene mere sanacije na klizištu u naselju Duboka dolina, Bunuševac (u osnovi)

Iz horizontalnih drenova voda se prihvata sabirnim cevovodom prečnika \varnothing 300 mm, koji ima dva kraka u odnosu na reviziono okno na koti 471,6 m (Slika 5). Sabirni cevovod ima pad 2% u gornjem (severnom) i 1,5% u donjem (južnom) delu klizišta. Njime se sakupljena voda odvodi do odvodnog cevovoda prečnika \varnothing 400 mm i pada 2% ka recipijentu koji ovde predstavlja potok u dnu duboke doline. Radi obezbeđenja mogućnosti kontrole funkcionisanja, čišćenja i popravljanja sabirnog i odvodnog cevovoda

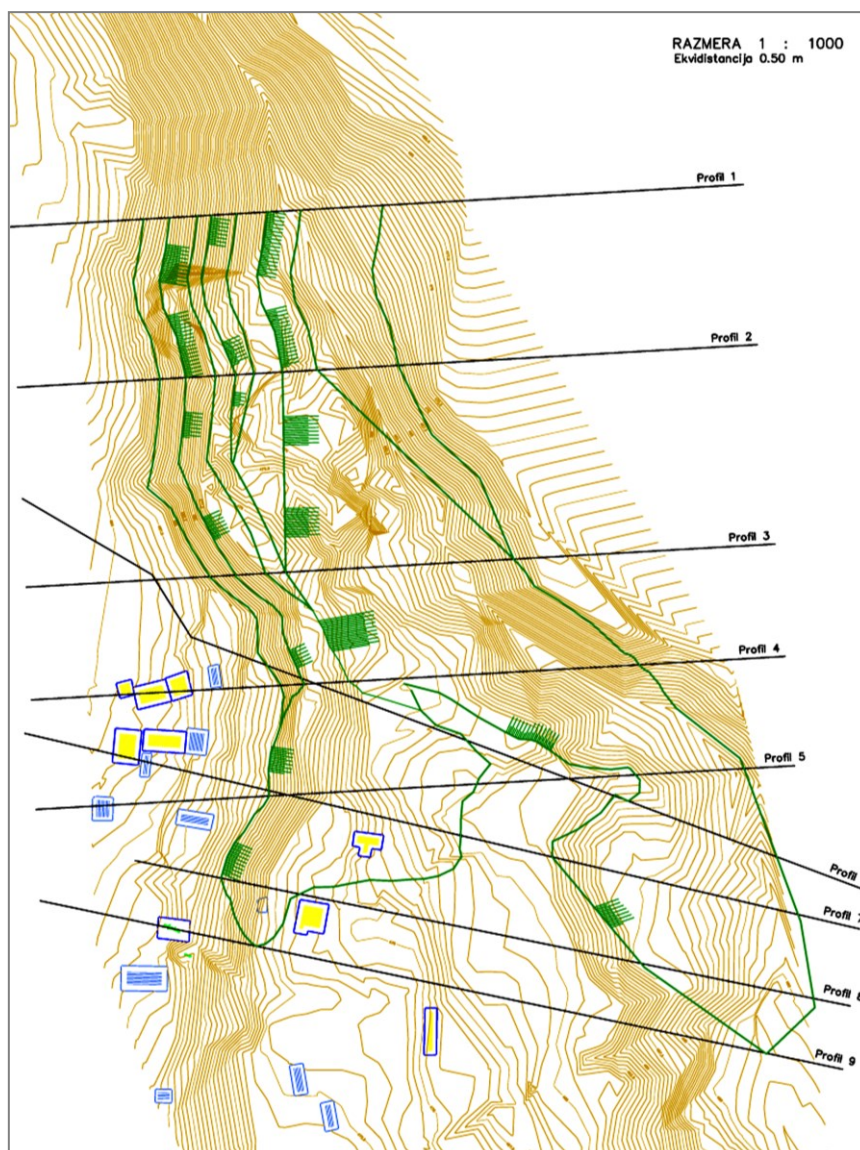
Slika 6 - Pozicija razmatranih profila na telu klizišta

Verifikacija predloženih mera za sanaciju klizišta izvršena je kroz računsku analizu stabilnosti kosina na razmatranim profilima (Slika 6) na predmetnoj lokaciji, korišćenjem softverskog paketa Geostructural Analysis (Slope Stability) [2]. Najpre je na merodavnim poprečnim profilima, za usvojene vrednosti geotehničkih parametara slojeva tla iz pomenutog Geotehničkog elaborata, urađena povratna analiza kako bi se došlo do merodavnih vrednosti geotehničkih parametara slojeva tla. Sa tako usvojenim karakteristikama slojeva tla izvršena je verifikacija predloženih mera u pogledu dostignutih faktora sigurnosti po pojedinačnim profilima. Proračun faktora sigurnosti je urađen primenom rešenja Bishop-a, sa optimizacijom analiziranih kliznih površina. Za potrebe računskih analiza stabilnosti kreiran je računski model kosine, pri čemu su uzeti u obzir:

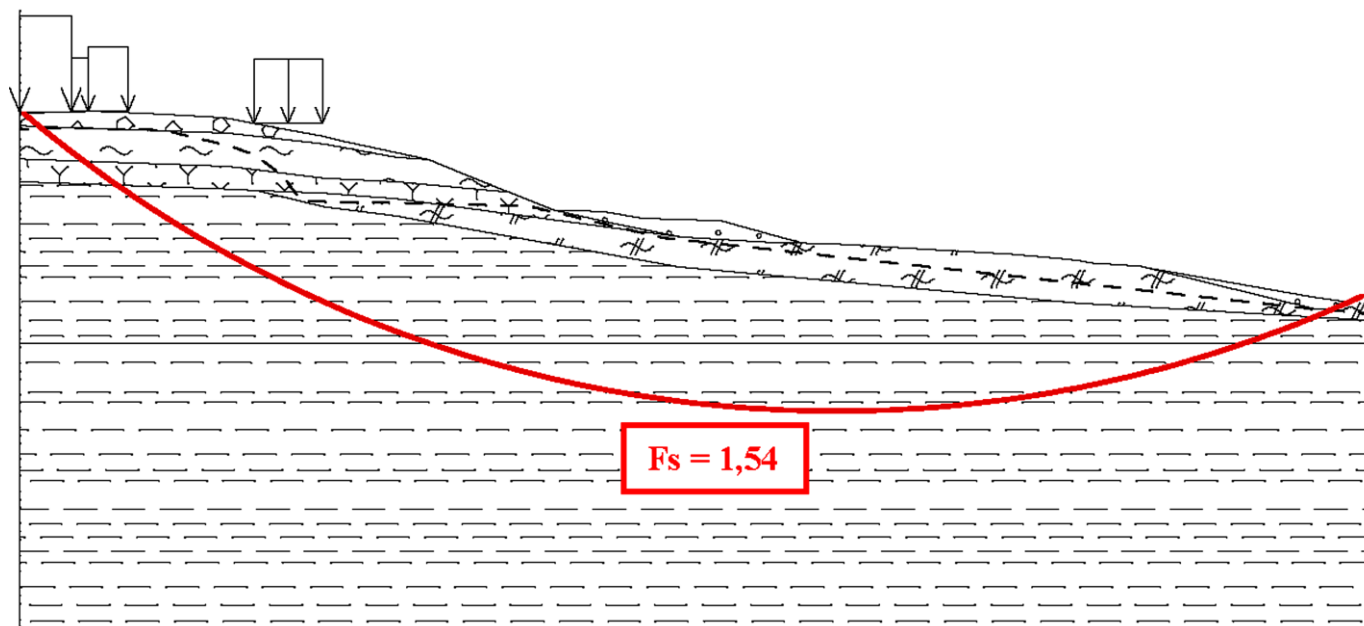
Kritične površi klizanja, utvrđene analizama globalne i lokalne stabilnosti kosine, u statičkim i dinamičkim uslovima, prikazane su u nastavku na primeru profila 5 kao jednog od najkritičnijih profila na telu klizišta (Slike 7 – 10).

Slika 7 - Predviđene mere sanacije i kritična klizna površ za globalnu stabilnost kosine na profilu 5 (dejstvo statičkog opterećenja)

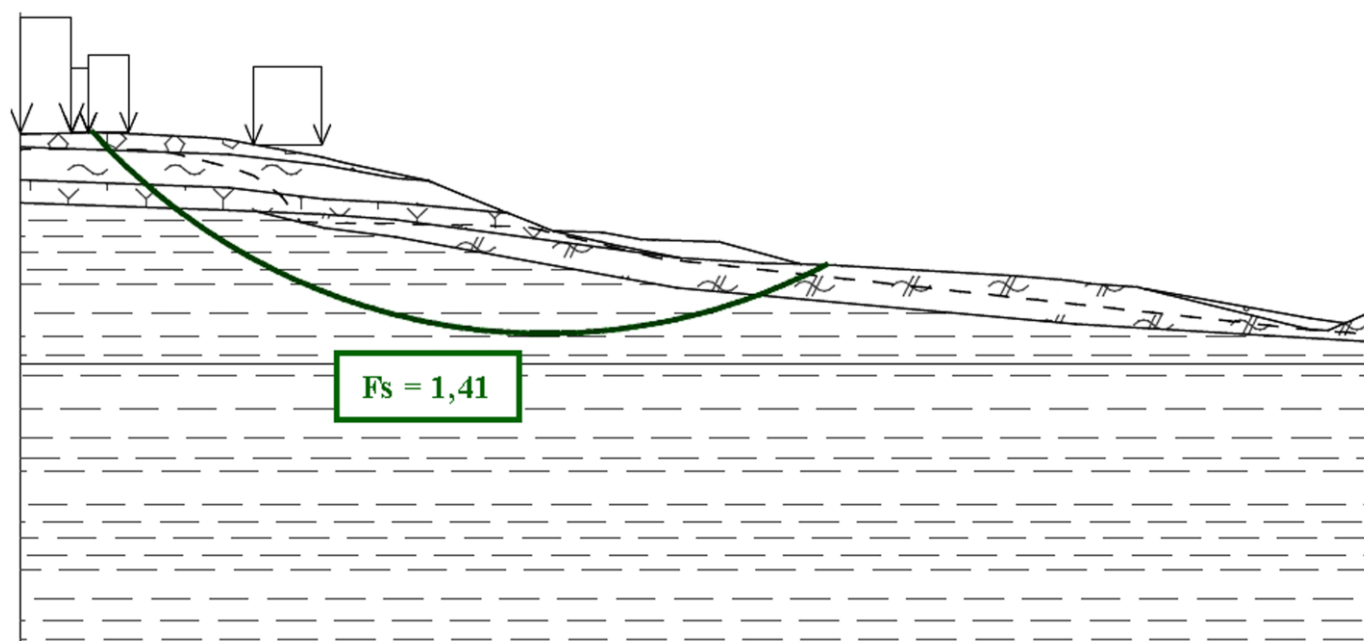
Slika 8 - Predviđene mere sanacije i kritična klizna površ za lokalnu stabilnost kosine na profilu 5 (dejstvo statičkog opterećenja)

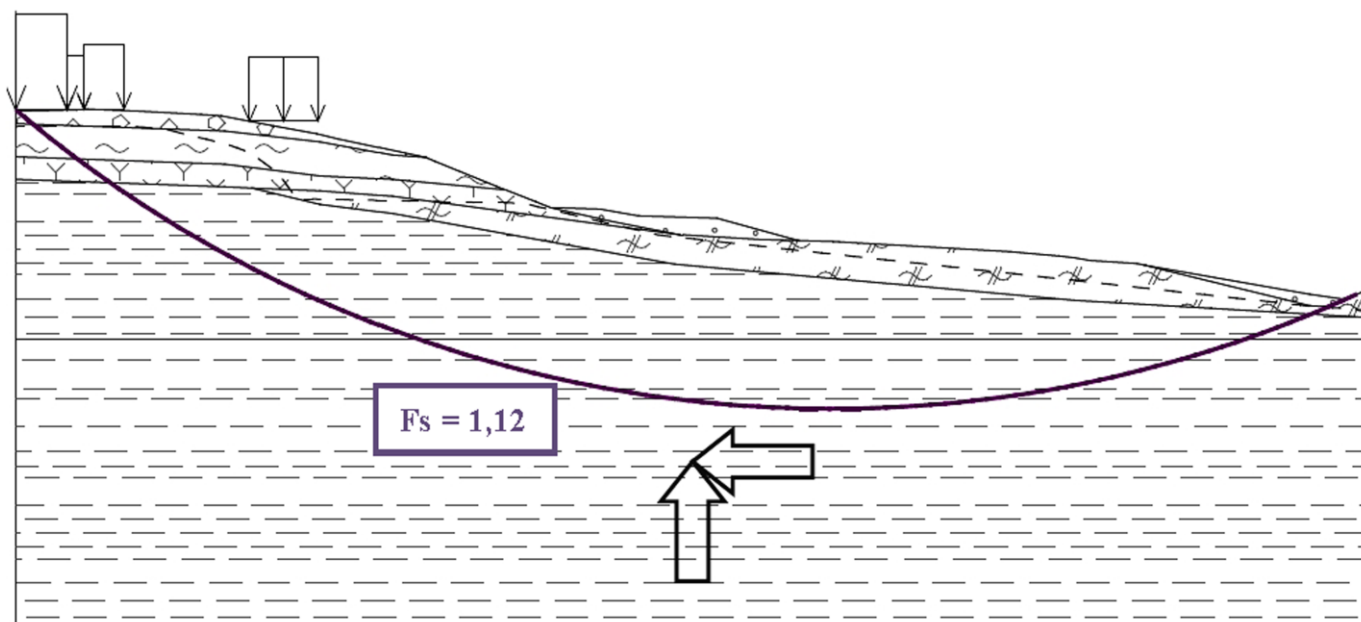
Slika 9 - Predviđene mere sanacije i kritična klizna površ za globalnu stabilnost kosine na profilu 5 (dejstvo statičkog + seizmičkog opterećenja)

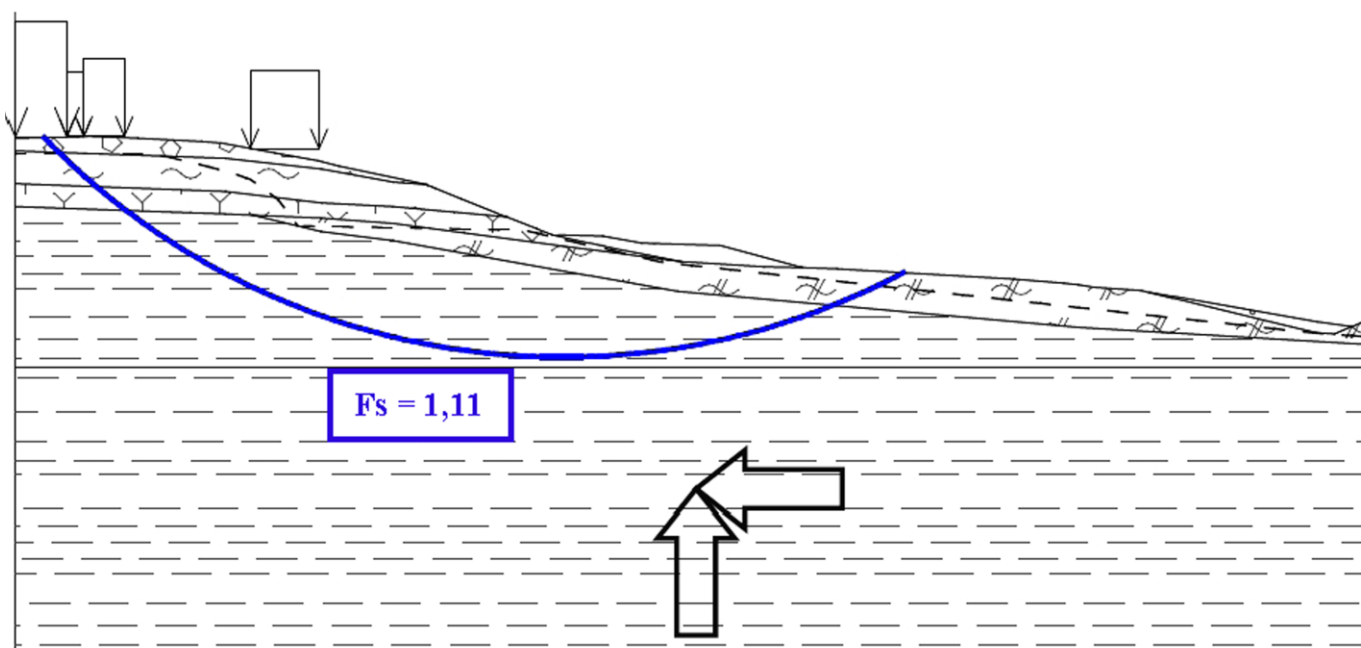
Slika 10 - Predviđene mere sanacije i kritična klizna površ za lokalnu stabilnost kosine na profilu 5 (dejstvo statičkog + seizmičkog opterećenja)
