## REKONSTRUKCIJA LETNJKOVCA KRALJA ALEKSANDRA PRVOG U NERESNICI KOD KUČEVA

## RECONSTRUCTION OF THE KING ALEXANDER I KARADJORDJEVIC SUMMER HOUSE IN NERESNICA NEAR KUČEVO

The paper presents the applied measures for the rehabilitation of the structure from the aspect of preserving the architectural and construction values of the building from the period of construction.

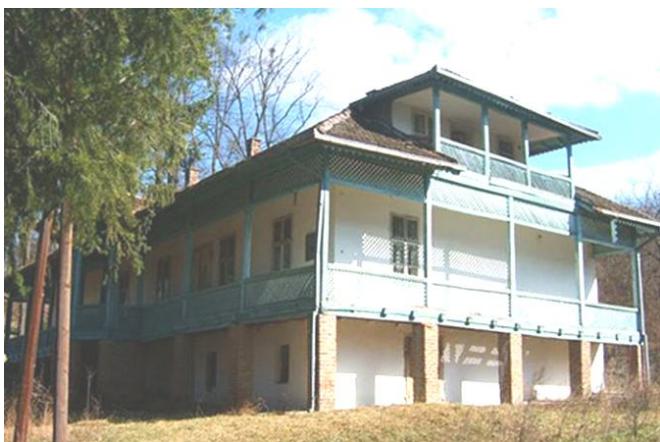
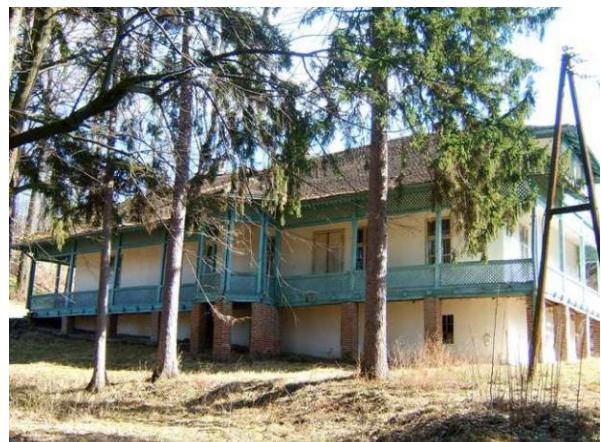
*Slika 1. Originalni izgled Kraljeve vile u Neresnici: a) Jugo-zapadni izgled, ź) Zapadni izgled  
(fotografija iz arhive Opštine Kučovo [1])*

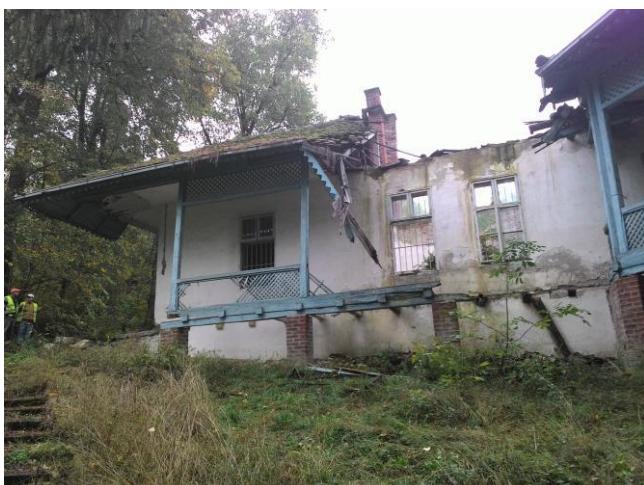
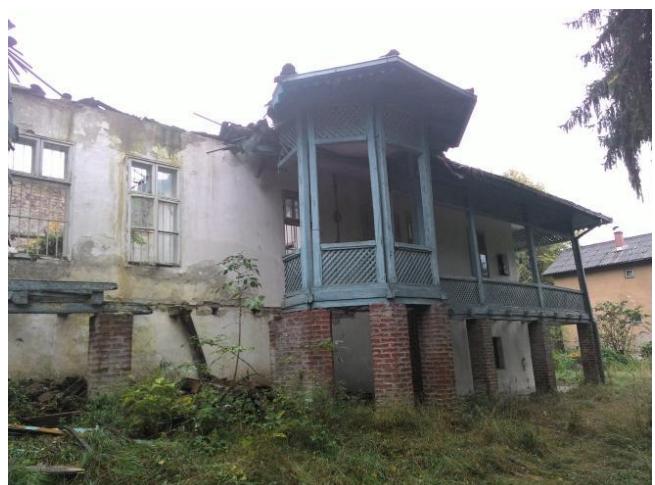
*Slika 2. Devastirano stanje Kraljeve vile u Neresnici: a) i ź) Deo SZ fasade,  
(fotografija iz arhive Opštine Kučovo [1])*

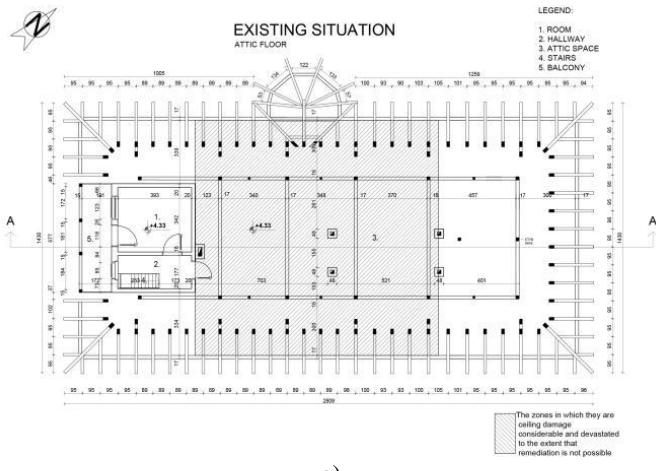
**Slika 3. Devastirano stanje pojedinih sklopova: a) Tavanični i plafonski sklop 6) Krovna konstrukcija, (crteži iz projekta rekonstrukcije [2])**

Vremenom su drvene grede zbog štetočina i truljenja izgubile nosivost i delimično se urušile, što je dovelo do brzog propadanja ostalih drvenih elemenata, unutrašnjosti i urušavanja malterisanih obloga i oštećenja spojnica maltera u nosivim zidovima, što je dovelo do nestabilnost pojedinih zidova.

Prva faza popravke sastojala se od uklanjanja svih srušenih i oštećenih elemenata (u potpunosti krovna konstrukcija, deo trema, pojedinačni noseći zidovi)

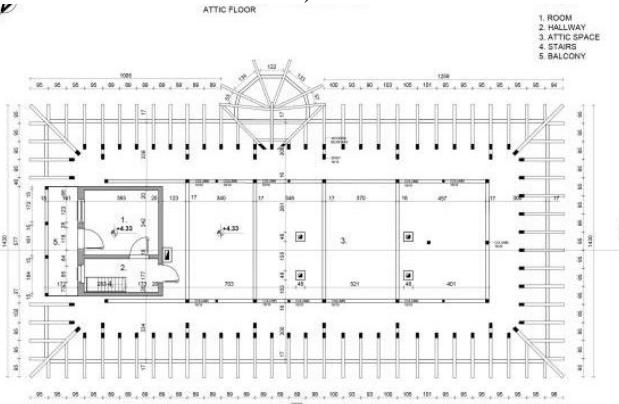
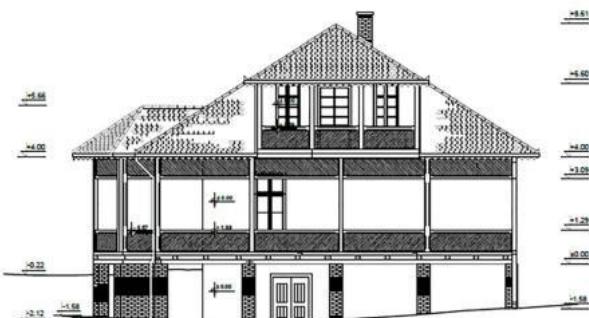
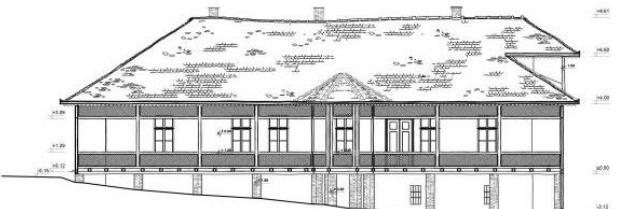
obaveznim tremom orijentisanim na osunčane fasade i vezom trema sa sobama. Tipični ukrasni elementi trema izrađeni su od drveta u obliku delimično prozirnih ograda sa karakterističnim detaljima u obliku čipke sa ukrštenim letvicama (slika 5). Pored Vile, kompleks ima i uslužne objekte, pomoćni objekat za čuvanje i pripremu hrane, prijemnu zgradu i laboratorije u funkciji ispiranja zlata.

Slika 5. Originalno stanje Kompleksa Kraljeve vile u Neresnici: a) SZ fasada (JZ fasada) (iz Projekta za rekonstrukciju [2])

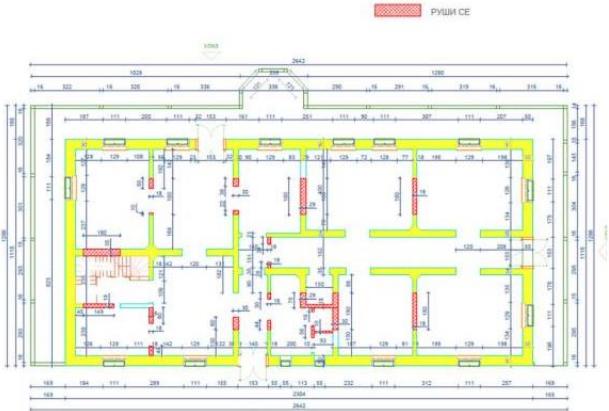
6a) koji povezuje sve noseće zidove, visina serklaža je 25 cm i širina je jednaka širini zidova (50 cm i 30 cm). Glavne poprečne drvene grede koje su podupirale krov i strehu

*Slika 6. Rekonstruisano stanje Kraljeve vile: Dispozicija AB greda*

trema zamenjene su betonskim gredama (slika 6a, slika 7a). Betonske grede oslanjaju se na horizontalne serklaže - oni su „nasadeni“ preko AB serklaža i uzdužnog unutrašnjeg nosećeg zida. Dizajnirani su na međusobnoj udaljenosti od 1,6 m do 3,0 m. Njihov raspored u osnovi delimično prati položaj poprečnih unutrašnjih nosećih zidova, a delimično se oslanjam na armirano-betonske grede iz drugog ortogonalnog pravca [3, 4, 5] (slika 6a).

Na taj način su dobijeni oslonci za drvenu krovnu konstrukciju, što je u velikoj meri racionalizovano (umesto dve rožnjače i slemenjača, krovna konstrukcija je rešena samo sa dvema rožnjačama). Takođe, betonska konstrukcija je dizajnirana da nosi drveni plafon kakav je bio u svom izvornom stanju.

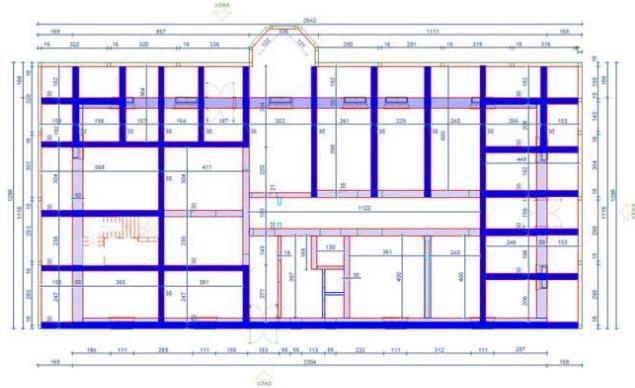
Nestabilni i popucali noseći zidovi obnovljeni su (slika 6b) na isti način kao u originalnom projektu. Na ovaj način je vraćena vertikalna nosivost masivnih zidova, ali je zbor poboljšanja stabilnosti napravljen horizontalni serklaž (slika

*Slika 6. Rekonstruisano stanje Kraljeve vile: Osnova saniranih i rekonstruisanih zidova prizemlja*

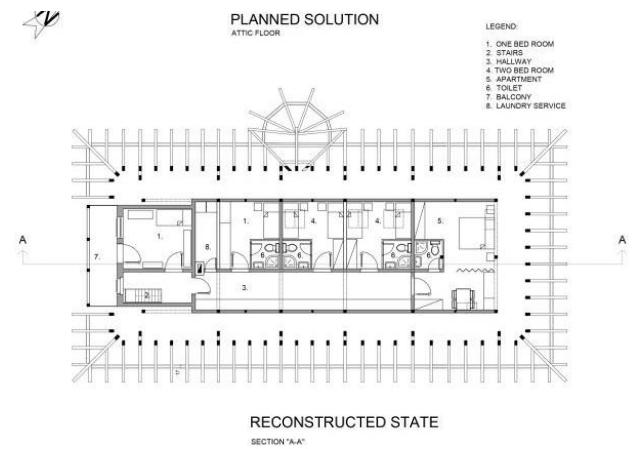
*Slika 7. Rekonstruisano stanje Kraljeve vile: a) Poduzni presek, b) Osnova potkrovila (Iz Projekta rekonstrukcije [2])*
