## EKSPERIMENTALNA ANALIZA PONAŠANJA INTEGRALNOG MOSTA POD PROBNIM OPTEREĆENJEM – STUDIJA SLUČAJA (DEO 1 – ISPITIVANJE STATIČKIH KARAKTERISTIKA)

**Rezime:** U radu su tretirane karakteristike integralnih (ramovskih) mostova i njihovo ponašanje pod probnim opterećenjem. Vršena je analiza odgovora konstrukcije izožene dejstvu statičkog probnog opterećenja, na primeru armiranobetonskog drumskog mosta kod Trgovišta. Upoređene su merene sa računskim vrednostima globalnih deformacija (ugiba) pod statičkim opterećenjem i definisane lokalne deformacije (dilatacije) odnosno naponi u zategnutoj armaturi i pritisnutom betonskom delu preseka na osnovu dobijenih merenja "in situ". Urađena analiza ponašanja integralne (ramovske) mostovske konstrukcije pri različitim konstellacijama statičkog probnog opterećenja.

## EXSPERIMENTAL ANALYSIS OF THE INTEGRAL BRIDGE BEHAVIOR UNDER THE TEST LOAD – CASE STUDY (PART 1 – STATIC CHARACTERISTIC TESTING)

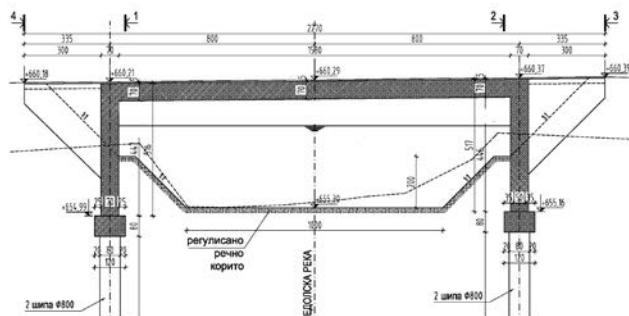
Slika 1: Poduzni presek mosta

Most je drumski armiranobetonski ukupne dužine 16,70 m. Ukupna širina mosta, računajući i vence je 5,75 m. Širina kolovoza iznosi 4,0 m, a sa pešačkim stazama širina je 5,25m (0,5+4,0+0,75 m). Statički sistem je ramovska konstrukcija raspona 16,0 m. Projektovani kvalitet betona je čvrstoća pri pritisku MB30, otpornost na mraz M100. Kvalitet armature je RA 400/500-2. Kolovozna ploča mosta je puna AB ploča debljine 70 cm i širine 505 cm. Dimenzije obalnih stubova odgovaraju dimenzijama ploče sa kojom su kruto vezani. Na obalnim stubovima nalaze se krilni zidovi debljine d=30 cm. Dužina krilnih zidova je 3,0 m, a njihov pravac prati pravac saobraćajnice. Fundiranje mosta je na šipovima, dva para bušenih šipva Ø800 mm, betonirana betonom MB30. Svaki od stubova se preko naglavne grede 120/80/540 cm oslanja na par šipova na osovinskom razmaku od 2,5 m. Poprečni pad kolovoza je jednostrani i iznosi 2,5%. Asfaltni zastor je debljine d=4 cm. Pešačke staze su MB40, M200, V-6.

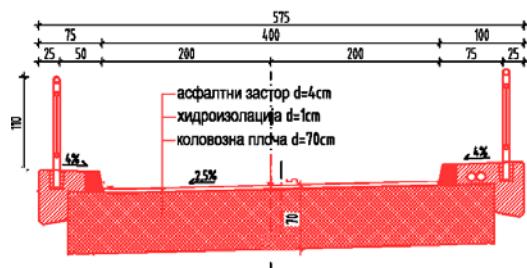
Slika 2: Poprečni presek mosta

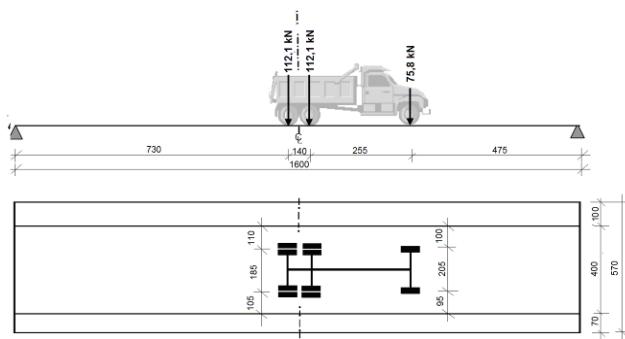
Slika 3: Položaj probnog opterećenja (I faza)

**Statičko probno opterećenje** aplicirano je u 3 faze sa jednim teškim vozilom (troosovinskim kamionom), koje je postavljano u polovini raspona simetrično po sredini kolovoza (I faza), antimetrično uzvodno (II faza) i antimetrično nizvodno (III faza).

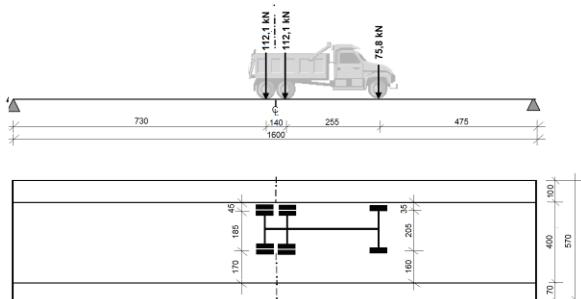
Slika 4: Položaj probnog opterećenja (II faza)

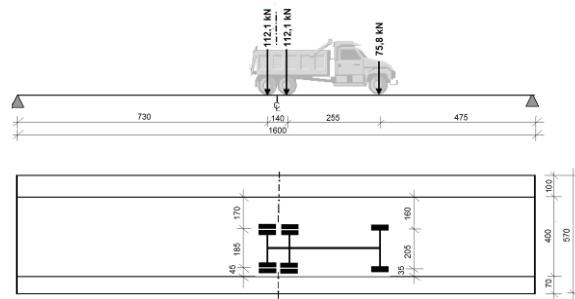
Slika 5: Položaj probnog opterećenja

(III faza)

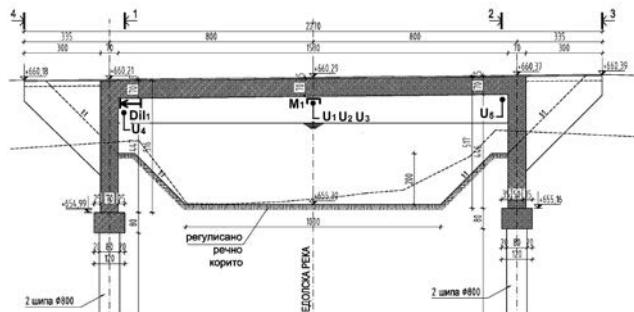
Slika 6: Raspoloženo instrumentacija u podužnom pravcu

**Raspored mernih instrumenata** bio je uslovljen statičkim sistemom i tipom konstrukcije, kao i realnim uslovima na terenu, a izvršen je u skladu sa principom opasaivanja preseka mernim instrumentima. Korišćena je oprema za praćenje deformacija i naprezanja u karakterističnim preseцима u kojima se očekuju maksimalni uticaji (polovini raspona i u neposrednoj blizini oslonca). Za praćenje deformacija (ugiba) konstrukcije pod statičkim probnim opterećenjem u polovinama raspona na nezavisnoj skeli postavljena su tri pretvarača pomeranja V50, koji su beležili statičke i dinamičke ugibe. Nad osloncima, ugibi su određivani pretvaračima pomeranja V20. Merne trake su postavljene na podužnoj (glavnoj) armaturi Ø25 mm na polovini raspona. U pritisnutoj

zoni betona u neposrednoj blizini krutog ugla ramovske konstrukcije (osloncu) postavljen je dilatomer (prema šemi instrumenata). Ovi davači korišćeni su za određivanje dilatacija pri statičkom i dinamičkom opterećenju.

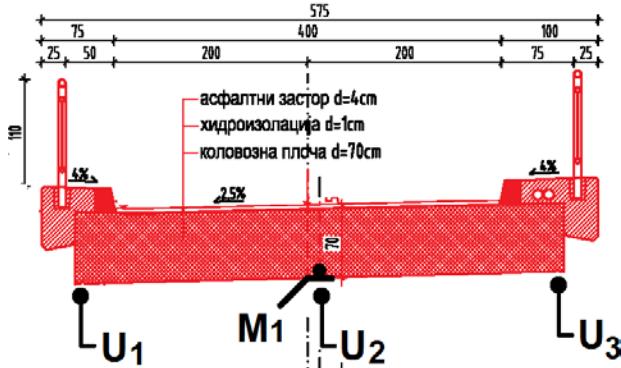
Slika 7: Raspoloženo instrumentacija u poprečnom pravcu

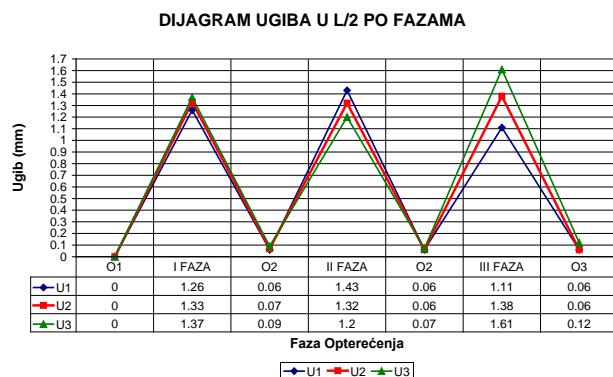
Slika 8: Mereni ugibi pri statičkom opterećenju

**Rezultati statičkih ispitivanja**, odnosno merenih ugiba i dilatacija, pri statičkom probnom opterećenju, prikazani su dijagramima na slikama 8 i 9 redom.

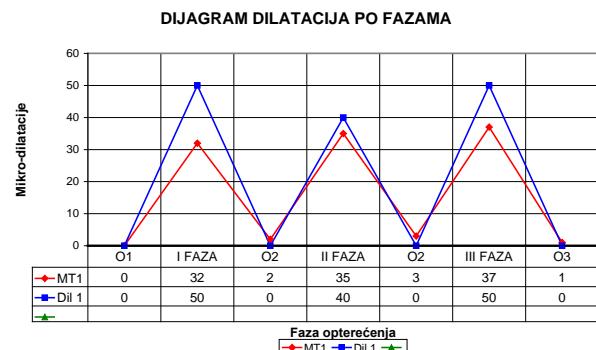
Slika 9: Merene dilat. pri statičkom opterećenju

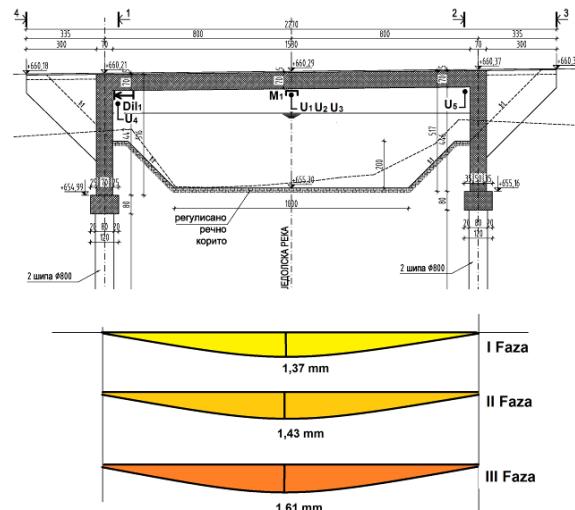
Slika 10: Mereni ugibi u podužnom pravcu

Grafički prikaz merenih ugiba (izražen u mm) u podužnom i potrečnom pravcu, po fazama, prikazan je na slikama 10 i 11 redom.

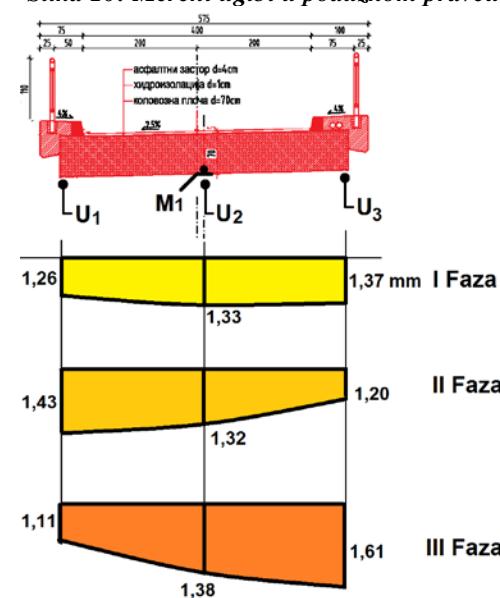
Slika 11: Mereni ugibi u poprečnom pravcu

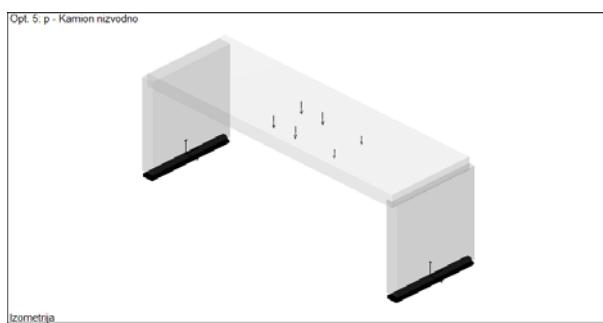
Slika 12: Izometrijski prikaz računskog modela

Kontrolni statički proračun, za aplicirano probno opterećenje (kamion), sproveden je primenom programa Tower. Za jednu od konstelacija opterećenja (III faza) prikazani su rezultati (grafički) računskih ugiba i momenata u kolovoznoj ploči mosta, koji su korišćeni za poređenja sa merenim vrednostima.

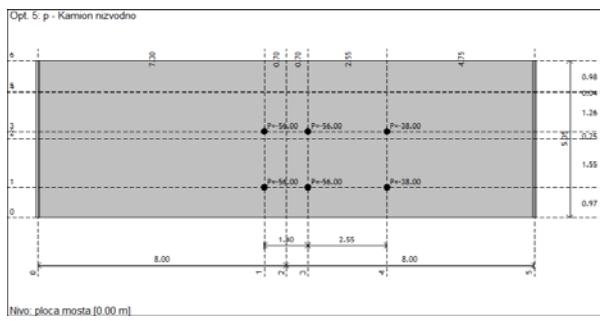
Slika 13: Prikaz rasporeda opterećenja u osnovi kolovozne ploče (III faza)

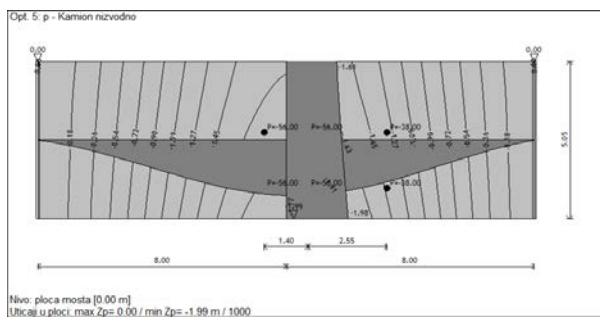
Slika 14: Dijagram računskih ugiba (III faza)

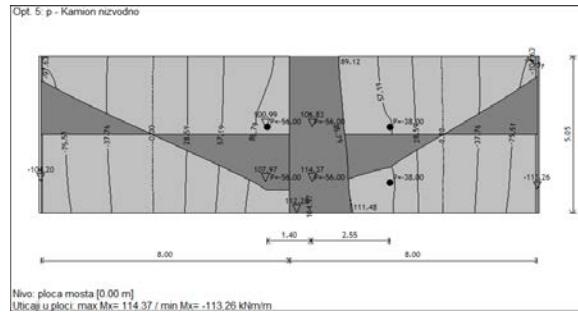
Slika 15: Dijagram momenata Mx (III faza)

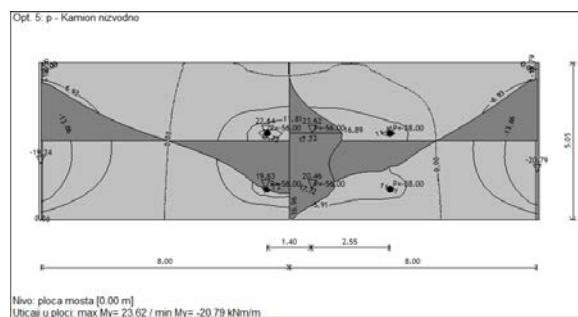
Slika 16: Dijagram momenata My (III faza)

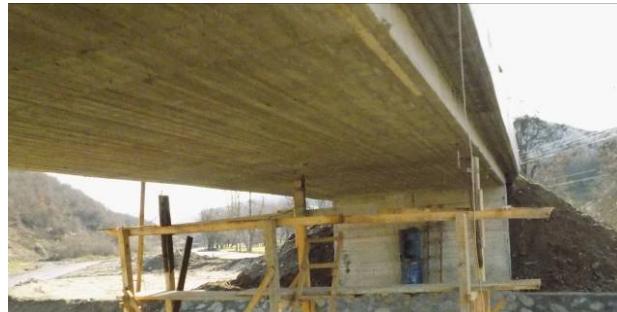
Slika 17: Raspored instrumenata u polovini raspona (U1, U2, U3 i M1).

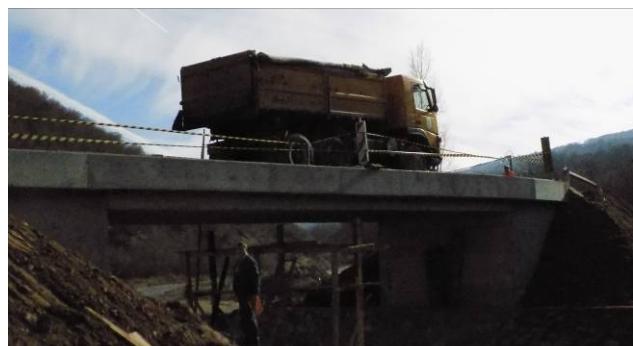
Slika 18: I faza opterećenja (simetrija-centralno)

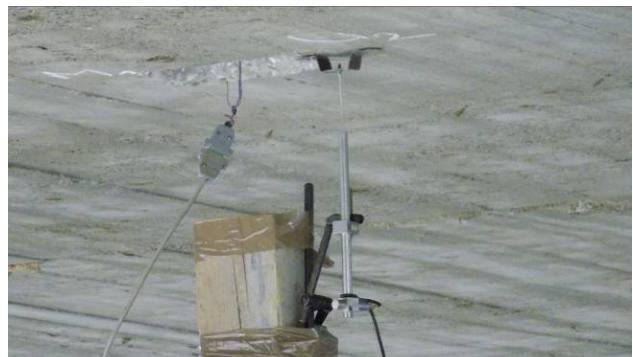
Slika 19: Položaj ugibomera (U2) i merne trake (M1) na ploči mosta u polovini raspona
