ESTETSKA DEGRADACIJA OBJEKATA NARODNOG GRADITELJSTVA

THE DETERIORATION OF THE AESTHETIC QUALITY OF TRADITIONAL BUILDINGS

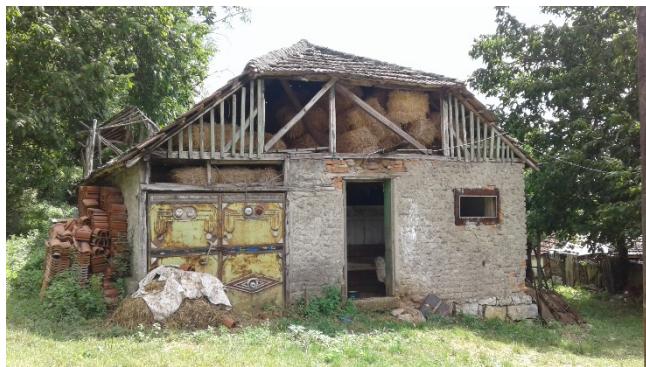
Slika 1 – Metalna vrata sa drugog objekta implementirana u seoski privredni objekat (dokumentacija autora)

Implementacija neodgovarajućih elemenata sitne i krupne plastike, ili čitavih elemenata, naknadno ugrađenih i neusklađenih sa izvornom arhitekturom narušava vizuelni sklad objekata. Neadekvatni "kolaži" elemenata koji pripadaju raznim vremenskim i arhitektonskiminstancama su česti i stvaraju utisak vizuelnog i arhitektonskog haosa (Slike 1, 2 i 3).

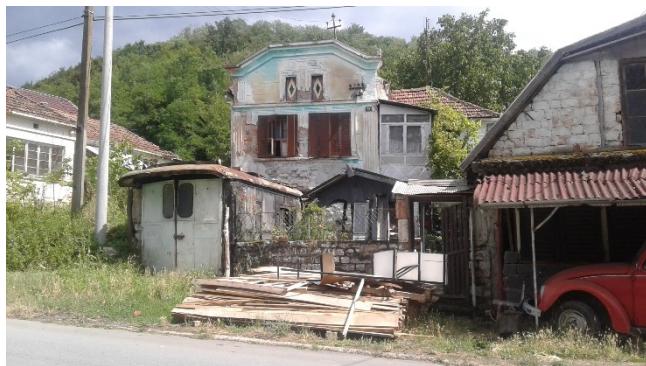
Slika 2 – Intervencije na fasadi i vagon u funkciji pomoćnog objekta (dokumentacija autora)

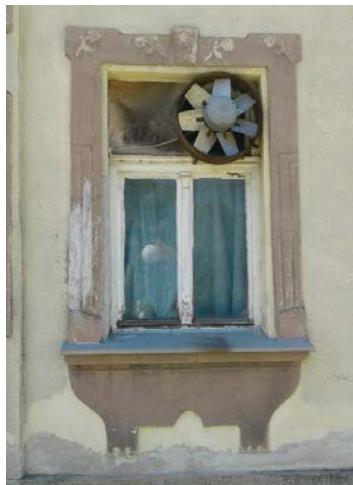
Slika 3 – Improvizovani klima uredaj (dokumentacija autora)

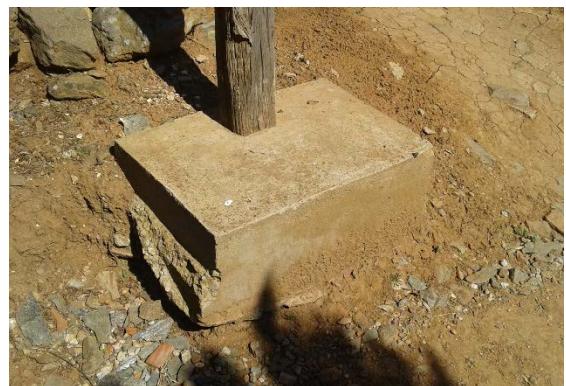
Slika 4 – Betonska stopa drvenog stuba zamenjuje izvorno kamenu (dokumentacija autora)

Drugu grupaciju estetskihodegradacija čine ona nastala **zamenom dotrajalih elemenata novim, svremenim, vizuelno neadekvatnim delovima**. Nekada se stari kameni delovi objekta menjaju betonskim, umesto bondruk ili zidova od brvana pojavljuju se zidovi zidani opekom ili blokovima. Zatim, umesto kamenih podzida grade se novi, betonski. Umesto kamenih, drveni stubovi dobijaju betonske stope (Slike 4 i 5). Ovakvi betonski elementi se u nekim slučajevima oblažu kamenom kako bi imitirali originalnu strukturu, dok u drugim ostaju bez ikakve obrade.

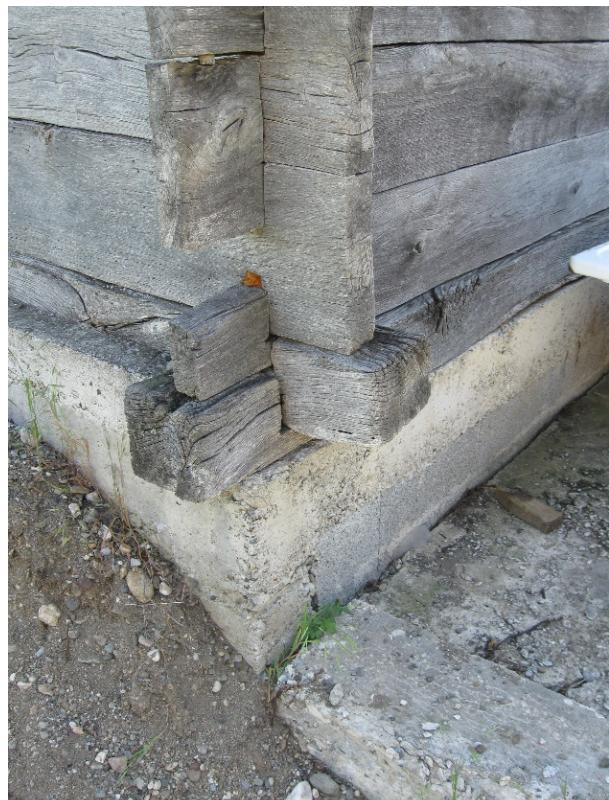
Slika 5 – Betonski podzid nad kojim se redjaju brvnare (dokumentacija autora)

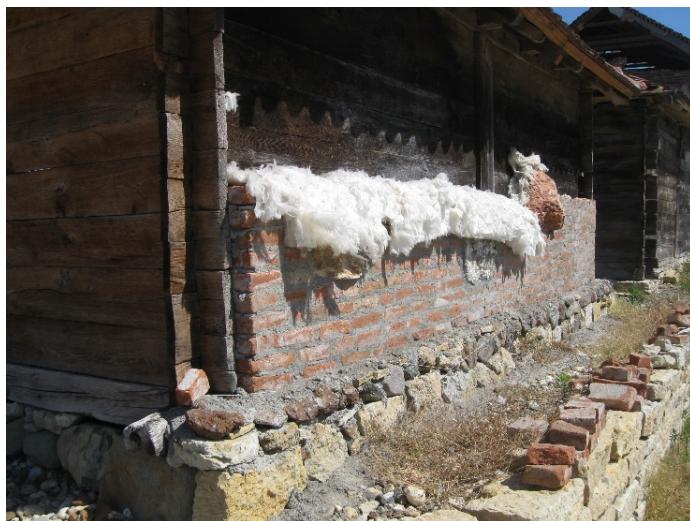
Slika 6 – Oblasanje brvnare izolacionim materijalom i opekom (dokumentacija autora)

Kako bi se poboljšao stambeni komfor u ovakvim objektima, povremeno se vrši sanacija i rekonstrukcija određenih elemenata. Najčešće je reč o poboljšanju toplotnih uslova, postavljanjem termoizolacije [9] i/ili zamenom stolarije, katkad i krovnog pokrivača. Na slici 6 je prikazano postavljanje termoizolacionog materijala na zid brvnare, i kasnije njegove zaštite zidom od opeke (Slika 6). Slika 7 ilustruje zamenu drvene stolarije onom od PVCa, pri čemu su zadržani, i čak naglašeni neki originalni elementi (Slika 7), što dovodi do prethodno spomenutog kolaža najrazličitijih oblikovnih elemenata.

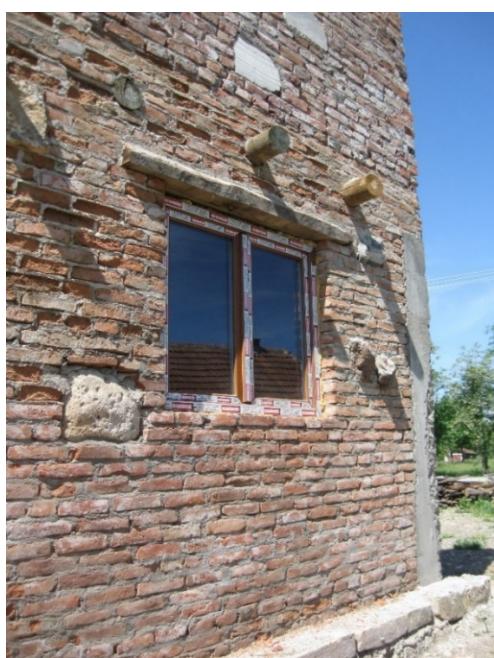
Slika 7 – Drveni natprozornik nasuprot PVC stolariji (dokumentacija autora)

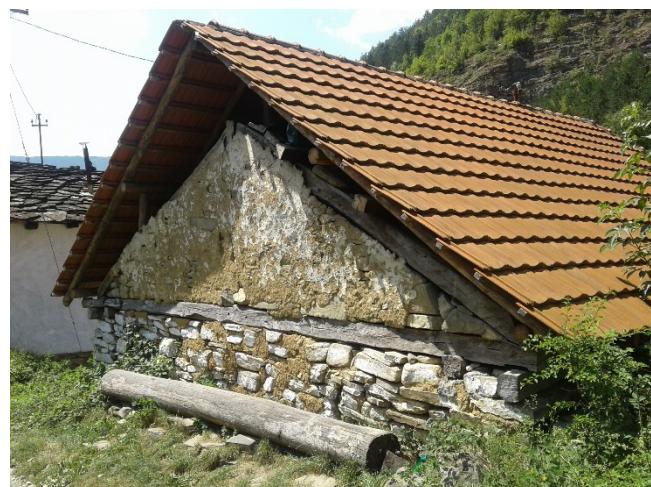
Slika 8 – Zamena kamenog krovnog pokrivača falcovanim crepom u takozvanom Kamenom selu - Gostuši (dokumentacija autora)

Iako je zamena dotrajalog krovnog pokrivača od kamenih ploča bila neophodna, vlasnik kuće se odlučio za falcovani crep (Slika 8). Imajući u vidu da falcovani crep zahteva određeni nagib krovnih ravnih, originalna drvena krovna konstrukcija je ovim izmenama pretrpela izmene kako bi se postavio novi krovni pokrivač. Ironija je što se predmetni objekat nalazi u staroplaninskom selu Gostuši, koje je upravo zbog specifične arhitekture i netaknutih kamenih krovova kuća utvrđeno za prostornu kulturno-istorijsku celinu.

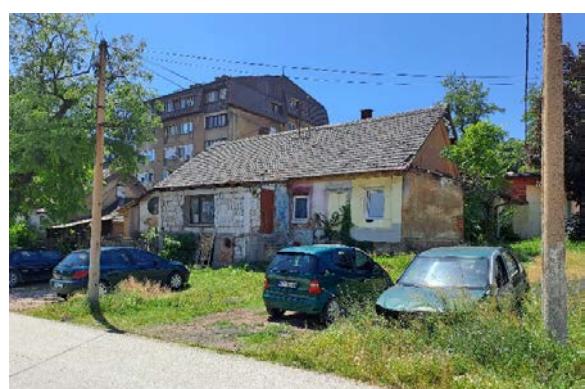
Slika 9 – Neadekvatna dogradnja (dokumentacija autora)

Neadekvatne dogradnje - U nekim slučajevima se javlja potreba za proširenjem stambenog prostora, usled čega se izvode različite dogradnje, podižu se nadstrešnice i slični, privremeni a ipak trajni objekti. Ove dogradnje, po pravilu, odudaraju od originalnog objekta i po formi i po materijalizaciji, uz nepoštovanje osnovnih vrednosti narodnog graditeljstva, kao što su prirodni materijali i tradicionalna obrada građevinskih elemenata. (Slike 9 i 10).

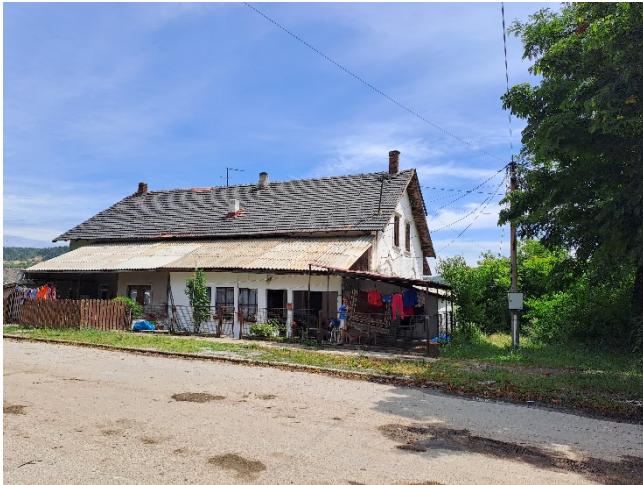
Slika 10 – Neadekvatna dogradnja (dokumentacija autora)

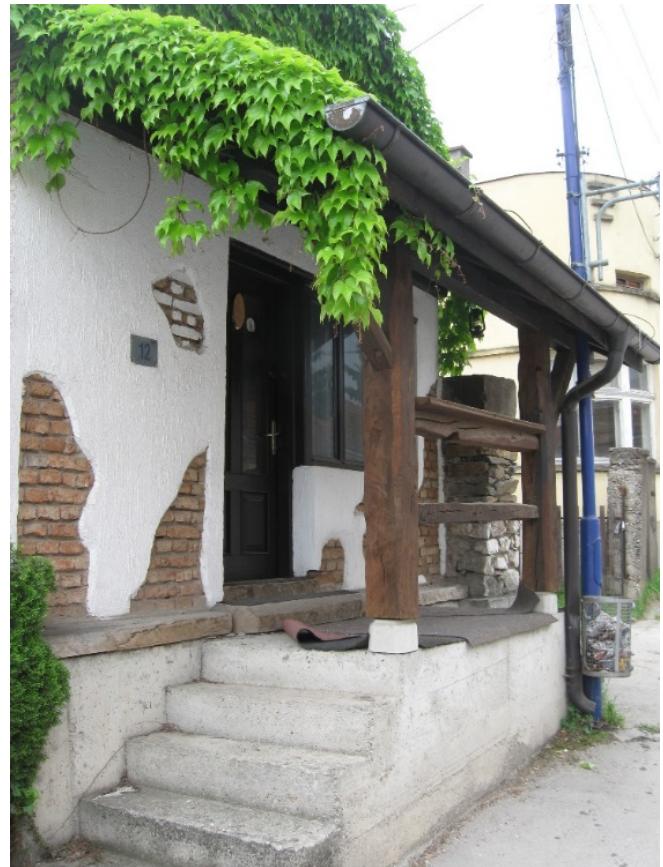
Slika 11 – Pokušaj da se na objektu po svaku cenu istakne tradicionalni izgled (dokumentacija autora)

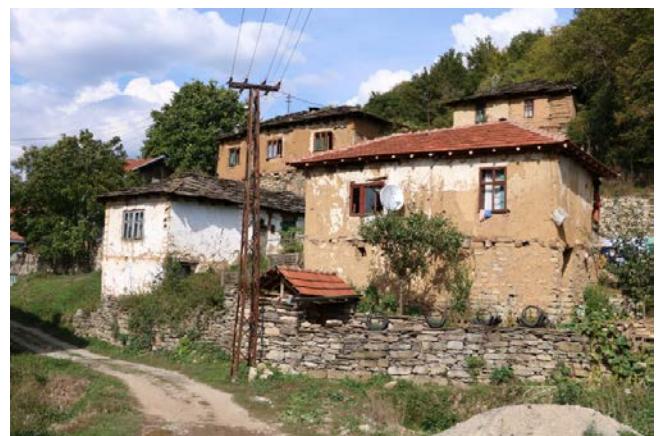
Slika 12 – Narušavanje ambijenta neodgovarajućom materijalizacijom (dokumentacija autora)

građevinama na način kojim se ne zadovoljavaju osnovni funkcionalni i estetski kriterijumi, a kao rezultat negira se vrednost ambijenta (Slike 12 i 13).

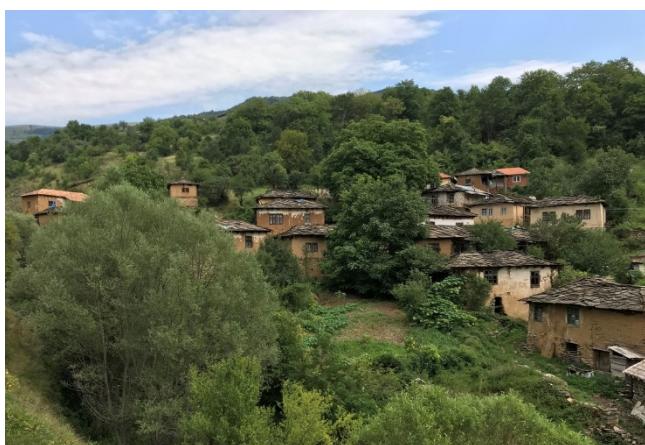
Slika 13 – Narušavanje ambijenta neodgovarajućom materijalizacijom (dokumentacija ZZSK Niš [12])

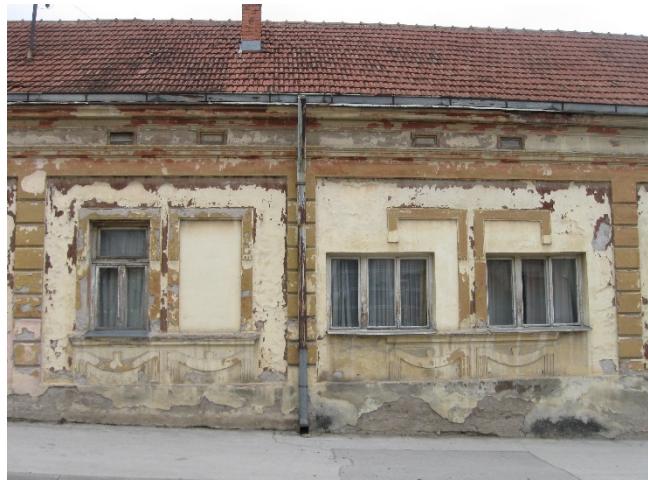
Slika 14 – Neuspešne intervencije na gradskoj arhitekturi, narušen rutam otvora (dokumentacija autora)

U gradskim sredinama poseban problem predstavljaju i agresivne reklame, spoljne jedinice klima uređaja, tende i nadstrešnice, primena neadekvatnog kolorita prilikom krečenja fasada, korišćenje dekorativne rasvete koja pogrešnim akcentovanjem umanjuje estetsku vrednost objekta, parcijalne promene na delovima fasadnih ravni, uklanjanje originalnih dekorativnih elemenata fasadne obrade i slično. (Slike 14-16).

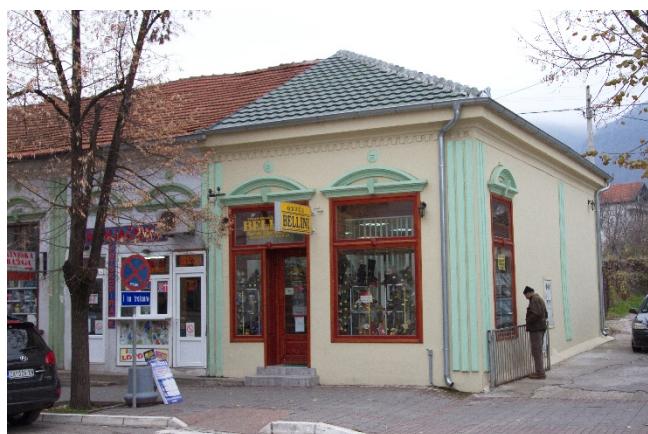
Slika 15 – Neadekvatan krovni pokrivač, agresivne reklame (dokumentacija autora)

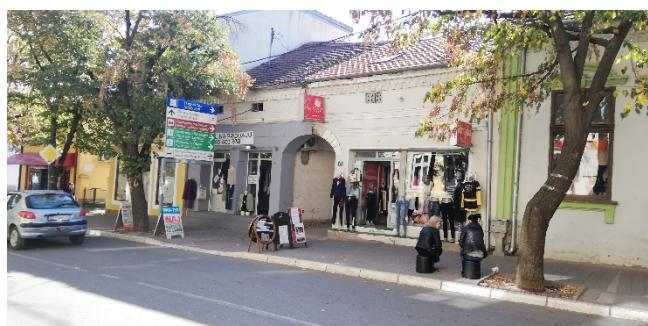
Slika 16 – Razlika u primjenjenom materijalu na renoviranom delu objekta (dokumentacija autora)
