DIJAGNOSTIKA STANJA AB SITNOREBRASTE MEĐUSPRATNE KONSTRUKCIJE - STUDIJA SLUČAJA deo 1 – STATIČKE ANALIZE

Rezime: U radu je prikazana dijagnostika stanja armiranobetonske sitnorebraste međuspratne konstrukcije višedecenjske starosti, na primeru konstrukcije osnovne škole "Josif Kostić" u Leskovcu. Konstrukcija je ispitana na uticaje probnog opterećenja u skladu sa važećim standardom tokom koga je praćeno njeno ponašanje pod probnim opterećenjem. Vršena je analiza odgovora konstrukcije izložene dejstvu statičkog probnog opterećenja. Upoređene su merene sa računskim vrednostima globalnih deformacija (ugiba) pod statičkim opterećenjem i definisane lokalne deformacije (dilatacije) odnosno naponi u zategnutoj armaturi i pritisnutom betonskom delu preseka na osnovu dobijenih merenja "in situ". Ustanovljena je postojeća čvrstoća betona pri pritisku metodom sklerometrisanja. Dati su zaključci o trenutnom stanju konstrukcije, na osnovu kojih je moguće definisati adekvatne mere sanacije i ojačanja.

STATE DIAGNOSTICS OF REINFORCEMENT CONCRETE FLOOR STRUCTURE - CASE STUDY PART 1 - STATIC ANALYSIS

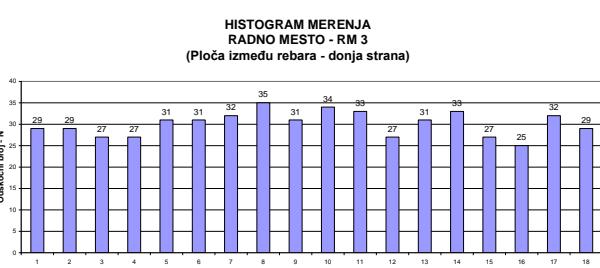
RADNO MESTO – RM3 (PLOČA SA DONJE STRANE – IZMEĐU NOSAČA)

Srednja vrednost odskočnog broja: $N_{sr} = 30,17$

Standardna devijacija: $\sigma = \pm 2,81$

$$N = N_{sr} - \sigma = 27,4$$

$$N = 27,5 \text{ i } \alpha = +90^\circ \Rightarrow f_b = 16 \text{ MPa}$$

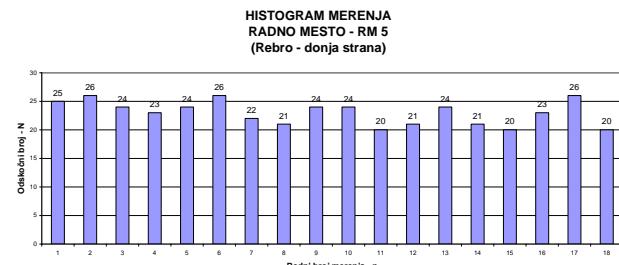
- RADNO MESTO – RM 5 (NOSAČ - REBRO SA DONJE STRANE)

Srednja vrednost odskočnog broja: $N_{sr} = 23,00$

Standardna devijacija: $\sigma = \pm 2,11$

$$N = N_{sr} - \sigma = 20,89$$

$$N = 20,89 \text{ i } \alpha = +90^\circ \Rightarrow f_b = 12 \text{ MPa}$$

Na osnovu merenja odskočnog broja odskočnim čekićem i obrade rezultata uz korišćenje kalibracionih kriva, može se konstatovati da ostvarena pritisna čvrstoća betona ispitivane armiranobetonske sitnorebraste međuspratne konstrukcije ima disperziju rezultata i nisku marku betona.

$$f_b = 12 \text{ do } 18 \text{ MPa}$$

5) Vrednosti čvrstoće pri pritisku dobijene metodom sklerometrisanja pokazuju prosečnu marku betona od MB15 MPa. Ovo je nedovoljna marka za noseće konstrukcije i pokazuje slab kvalitet betona.

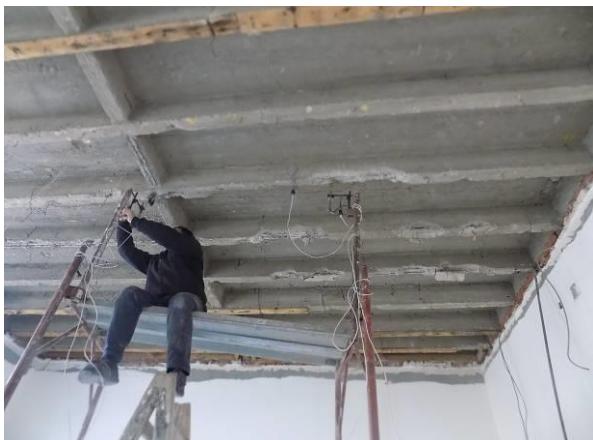
Slika 1 – Priprema mernih mesta na međuspratnoj konstrukciji – donja strana

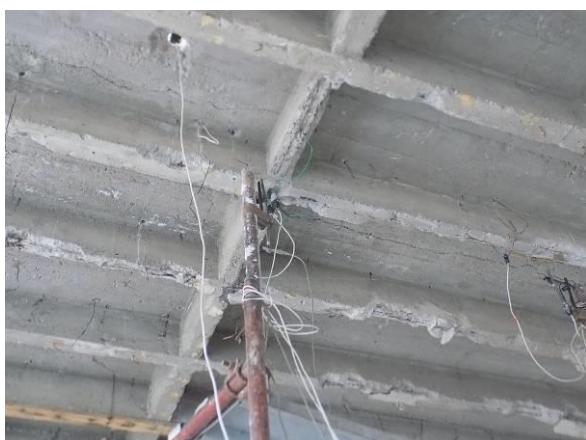
Beton od koga je izrađena konstrukcija je slabog kvaliteta i mestimično je došlo do njegovog odvajanja i oštećenja, uz pojavu segragacije i lošu ugradnju, tako da je armatura mestimično ogoljena. Primećene su vibracije međuspratne konstrukcije u nivou između prizemlja i sprata koje izazivaju nelagodnost kod korisnika. Podna konstrukcija je uklonjena do nivoa betonske ploče.

Makroskopskim pregledom ustanovljeno je da je površina betona na ploči i naročito nosačima (rebrima) delimično oštećena, uz pojavu segregacije, a da je na pojedinim delovima konstrukcije armatura potpuno ogoljena (Slika 3). Uočeno je i vibriranje međuspratne konstrukcije koje izaziva nelagodnost kod korisnika.

Slika 2 – Karakterističan izgled konstrukcije (rebra i ploča) i karakteristična oštećenja (segregacija betona i ogoljenost armature nosača-rebara zbog oštećenja betona)

6) Uočena su delimična oštećenja betona njegovim odvajanjem i ogoljavanjem armature. Takođe, uočava se pojava segregacije zbog loše ugradnje u trenutku livenja betona.

9) Ogoljenost armature na glavnim nosačima (rebrima) je značajna, ali zbog zatvorenosti prostora i male agresivnosti sredine ne predstavlja veliku opasnost po upotrebljivost, odnosno trajnost konstrukcije. Projektom predviđenim spuštenim plafonima rešiće se vizuelni problem.

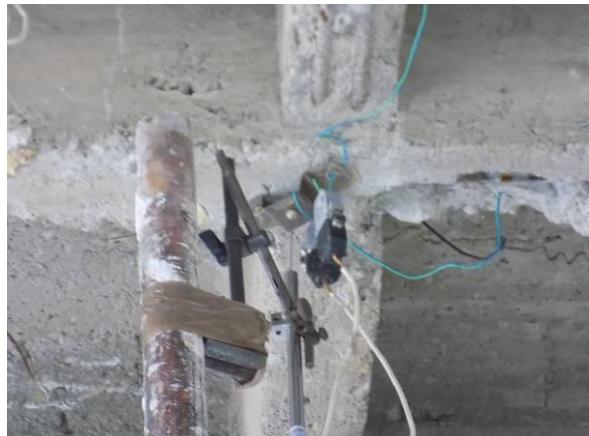
Slika 3 – Položaj LVDT – ugibomera u L/2 (U1) i merne trake na armaturi (MT1)

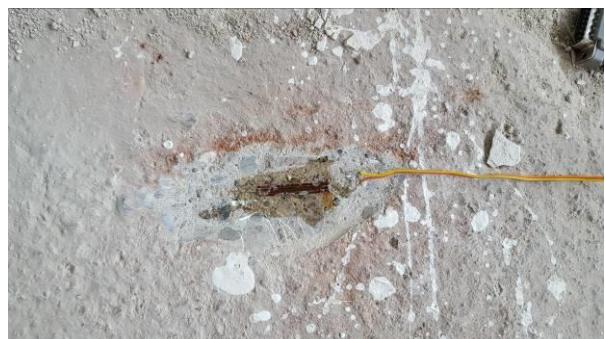
Slika 4 – Položaj merne trake u pritisnutoj zoni betonske ploče (MT 4)

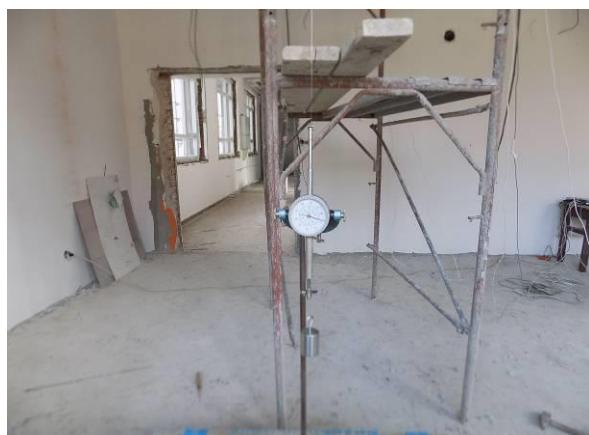
Slika 5 – Ugibomer sat sa žicom (U3)

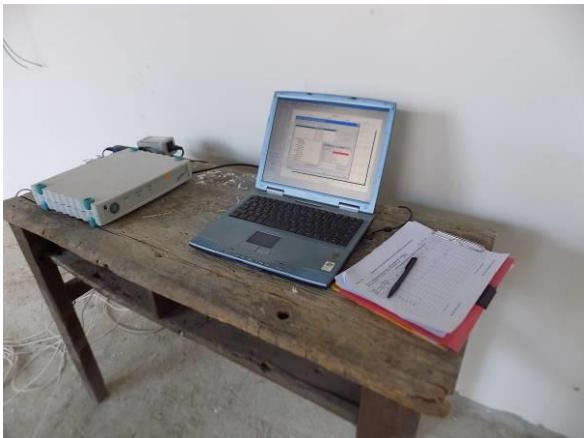
Slika 6 – Merna stanica (akvizicijski sistem SPIDER 8 povezan na PC)

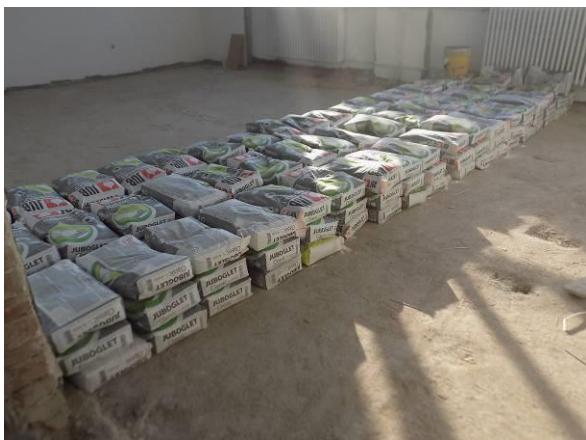
Kao probno (zamenjujuće) statičko opterećenje, koje treba da simulira stvarne uticaje i omogući merenje naprezanja i deformacija u konstruktivnim elementima, korišćene su vreće sa glet masom (lepkom) pojedinačne težine 25 kg (Slika 8). Opterećenje je zadržano na konstrukciji 16 sati nakon čega je izvršeno rasterećenje uz očitavanje zaostalih vrednosti na instrumentima u narednih 4 sata tokom rasterećenja. Ukupno nanešeno opterećenje iznosilo je 4050 kg (Slika 8).

Opterećenje je nanošeno u devet faza (P1 – P9) ravnomerno sa korakom od 40 kg/m^2 , od krajeva prema sredini statičkog raspona konstrukcije do maksimalnih 360 kg/m^2 (Slika 8).

Slika 8 – Deveti korak nanošenja probnog opterećenja ($P_9=360 \text{ daN/m}^2$)
