PROCENA STANJA NOSEĆE DRVENE KONSTRUKCIJE KUĆE STEVANA MOKRANJCA U NEGOTINU SA PREDLOGOM MERA REKONSTRUKCIJE

Radovan Cvetković¹, Dragoslav Stojić² Stefan Conić³, Nemanja Marković⁴

ASSESSMENTS OF TIMBER STRUCTURES OF STEVAN MOKRANJAC HOUSE IN NEGOTIN AND RENOVATION RECOMMENDATIONS

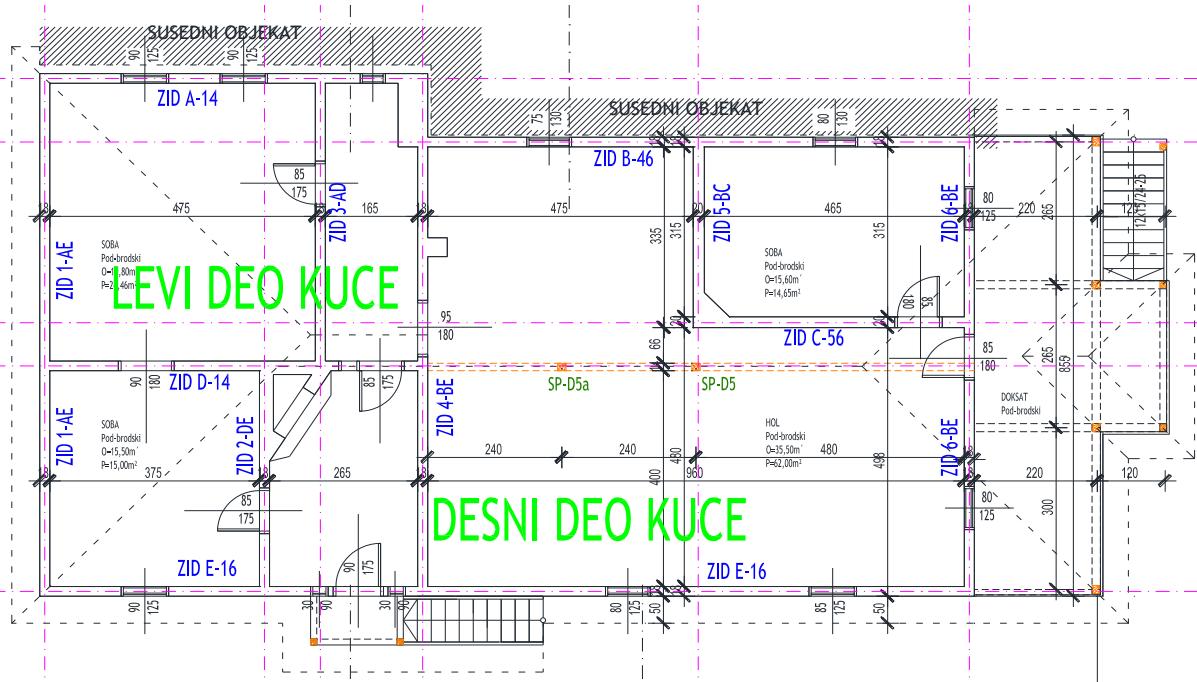
Slika 7 Greda složenog poprečnog preseka ispod poduprtog zida

- uklanjanje daščane podne obloge u potpunosti zajedno sa slojem šljake i pepela;
- uklanjanje daščane podlage (talpe) pričvršćene preko oštećene međuspratne grede;
- izrada potporne konstrukcije od čeličnih cevastih elemenata ispod zidova **5-BC** i **C-56**, od opeke sobe smeštene u uglu prostora (ose: **5-6-B-C**), u svemu sa datom procedurom „korak po korak“, grafički i tekstualno opisanom i datom u projektnoj dokumentaciji;
- uklanjanje jednog dela starih MSG u zoni oko poduprtih zidova;
- izrada sloja za naleganje preko dela podrumskih kamenih zidova o koji će se osloniti MSG od tesane hrastovine, dimenzija poprečnog preseka $b/h=12/14$, u cementnom malteru i oblaganje istog bitumeniziranim Al-folijom kako bi se sprečilo higroskopno upijanje vlage drveta iz cementnog maltera;
- ugradnja specijalno projektovanih i oblikovanih greda složenog poprečnog preseka ispod
