DIJAGNOSTIKA STANJA AB SITNOREBRASTE MEĐUSPRATNE KONSTRUKCIJE - STUDIJA SLUČAJA

DEO 2 – DINAMIČKE ANALIZE

Rezime: U radu je prikazana dijagnostika dinamičkih karakteristika armiranobetonske sitnorebraste međuspratne konstrukcije višedecenijske starosti, na primeru konstrukcije osnovne škole "Josif Kostić" u Leskovcu. Izvršena je analiza odgovora konstrukcije izložene dejstvu dinamičkog probnog opterećenja. Na osnovu snimljenih signala odziva konstrukcije u pogledu dinamičkog ugiba i dilatacija u armaturi i betonu određeni su dinamički parametri (frekvencija i prigušenje) i izvršena njihova analiza. Rezultati dinamičke analize iskorišćeni su za ocenu stanja konstrukcije i predlog mera konstruktivne i reparaturne sanacije. Dati su zaključci o trenutnom stanju konstrukcije, na osnovu kojih je moguće definisati adekvatne mere sanacije i ojačanja.

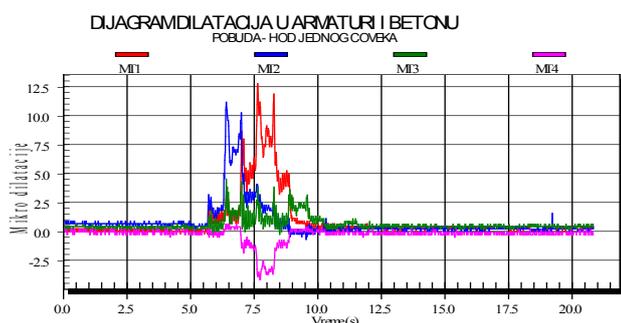
Slika 4 - Dijagram dilatacija u armaturi i betonu izazvan prelazom (hodom) jednog čoveka.

- Karakteristične frekvencije oscilovanja iz dijagrama dilatacija u armaturi – MT1

$$f=1.6 \text{ Hz i } f=11,1 \text{ Hz}$$
