UZROCI OŠTEĆENJA I SANACIJA DRVENE KONSTRUKCIJE CENTRALNE KUPOLE BISKUPIJE U PANČEVU

CAUSES OF DAMAGE AND RENOVATION OF THE CENTRAL TIMBER DOME DIOCESE OF PANČEVO

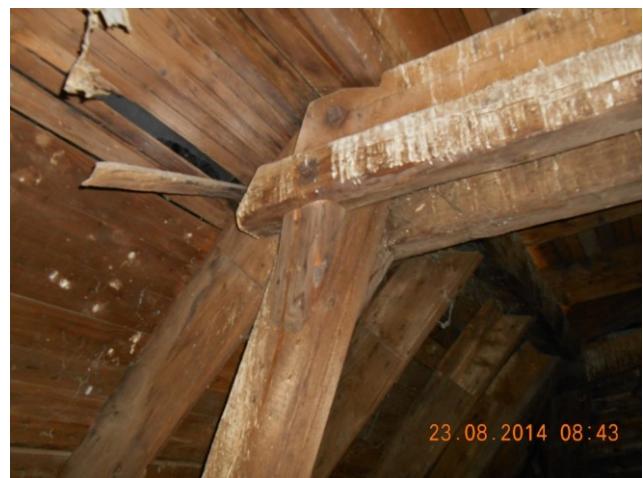
Slika 3. Veza zakošenih stubova i greda SPP u vrhu kupole.

Tako je formiran jedan složeni zglob koji se oslanja na centralni drveni stub dimenzija poprečnog preseka b/h=20/18cm, koji je potpomognut čeličnim stubom cevastog oblika i nalazi se tik do njega.

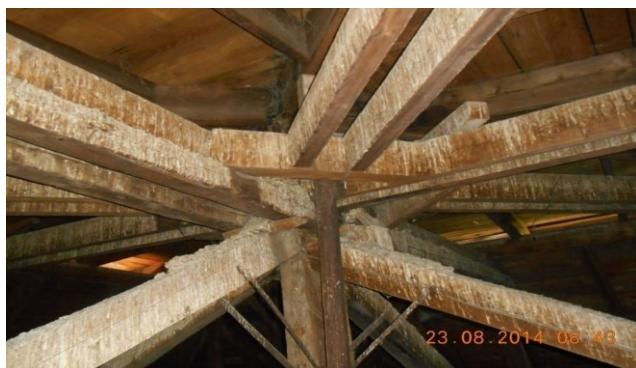
Složeni zglob nastao vezom i ukrštanjem osnovnih konstrukcijskih elemenata u vrhu kupole dat je na slici 4.

Slika 4. Veza konstrukcijskih elemenata-složeni zglob.
